Drifts- og vedligeholdelsesplan

E/F Engsund

Altaner, facader og sålbænke

Februar 2010

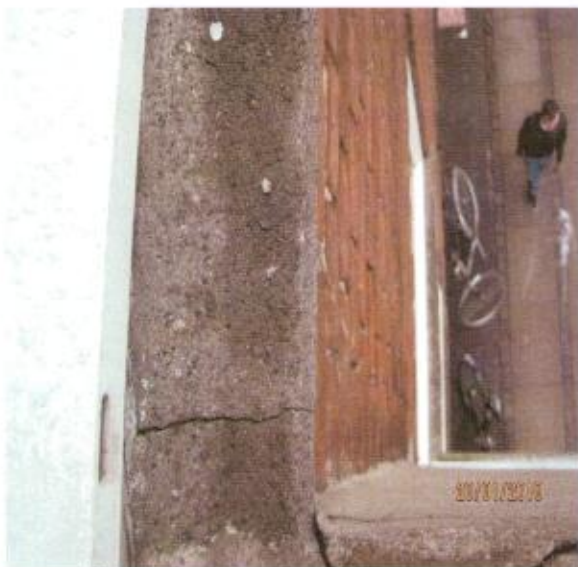
Revnet sølbænk

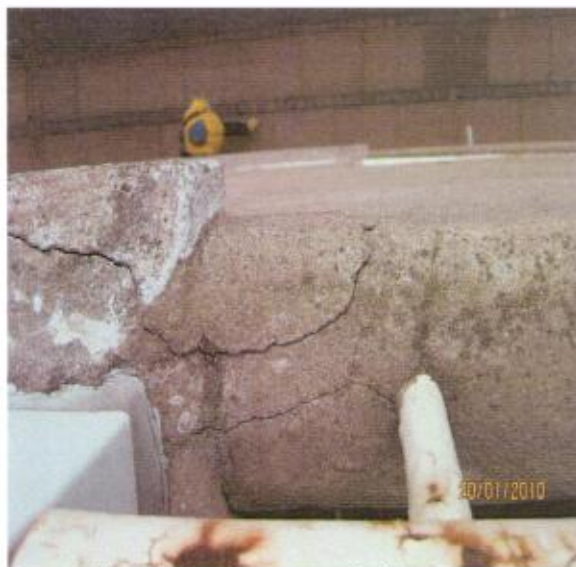
Revnet sølbænk i fare for at ramme forbipasserende

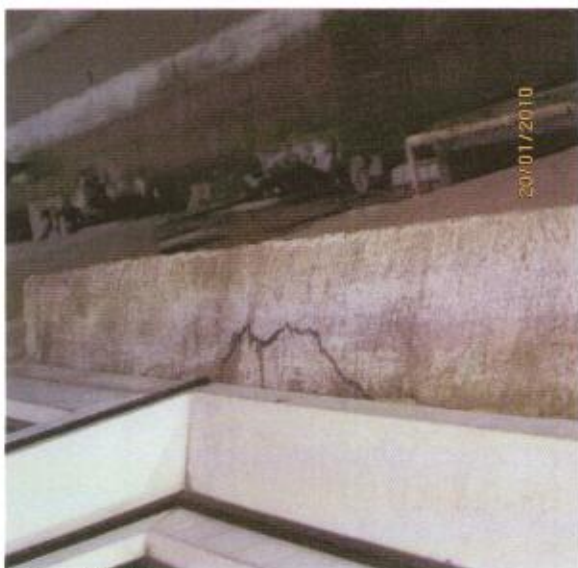
Revnet sølbænk

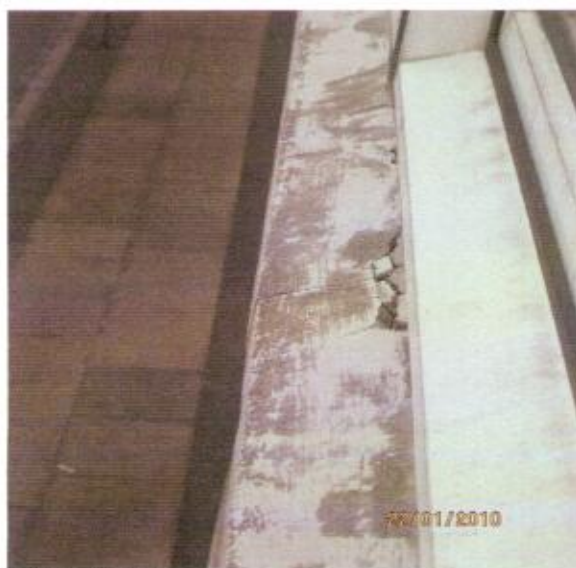
Revnet sølbænk

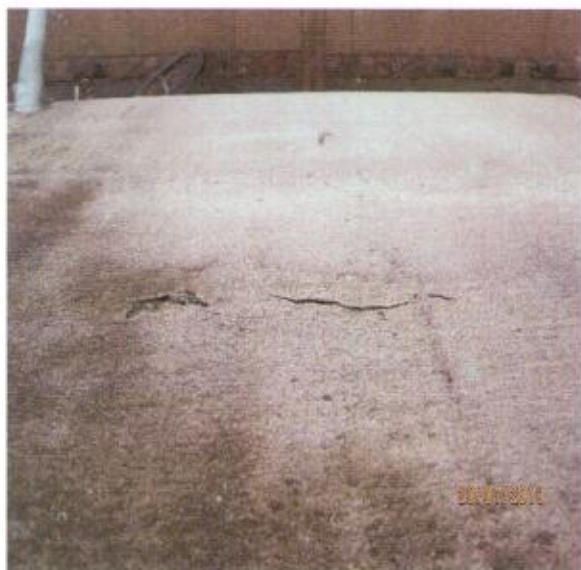
Altanværnene er mange steder revnet som følge af indtrængning af vand. Frost- og tø-cykler har gennem årene fået betonen til at revne.

Revnet betonværn

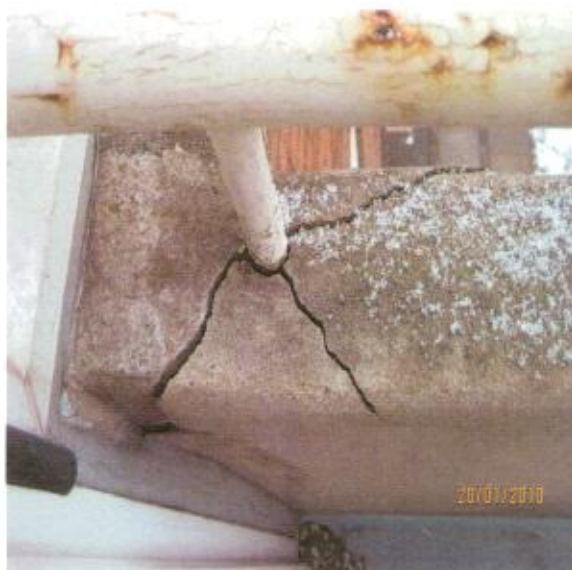
Flækket betonværn

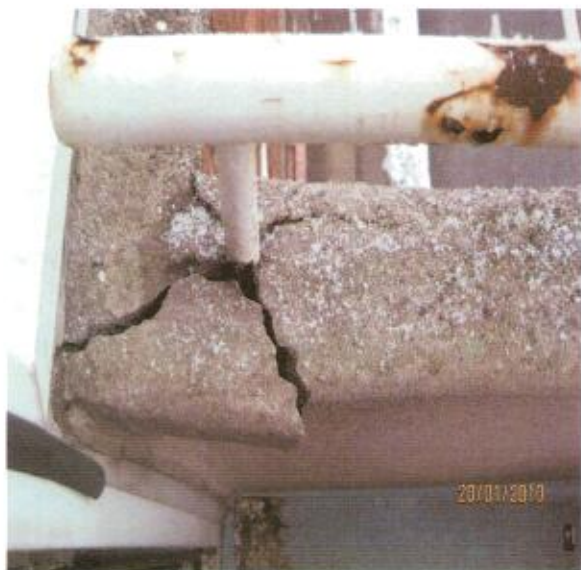
Den øverste håndliste er lavet af stålør som er nedstøbt i det armerede altanværn. Stålet er korroderet som følge af manglende malerbehandling og er enkelte steder gennemtæret i stålets fulde godstykkelse. Hvor stålhandlisten er nedstøbt i betonværnet, er denne ligeledes korroderet, hvorfor der på mange af altanerne ses revnedannelser samt betonafsprængninger i disse områder.

Flækket betonværn grundet rusten håndliste

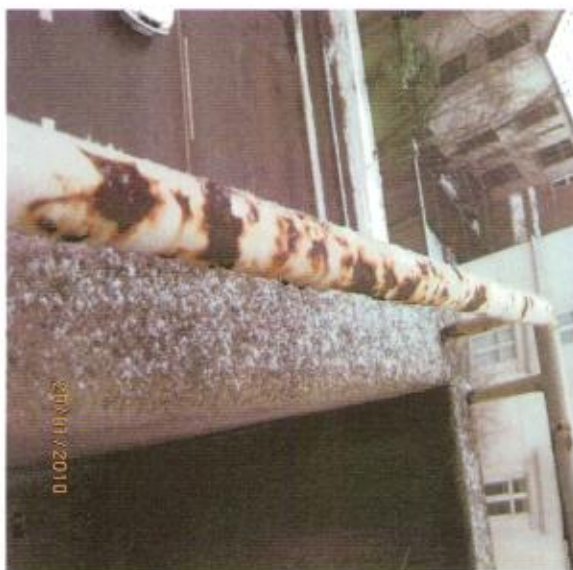
Rusten håndliste

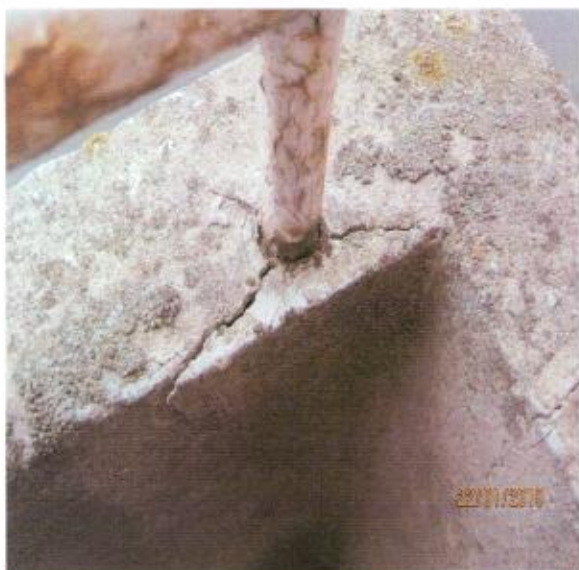
Afsprængt beton grundet rusten håndliste

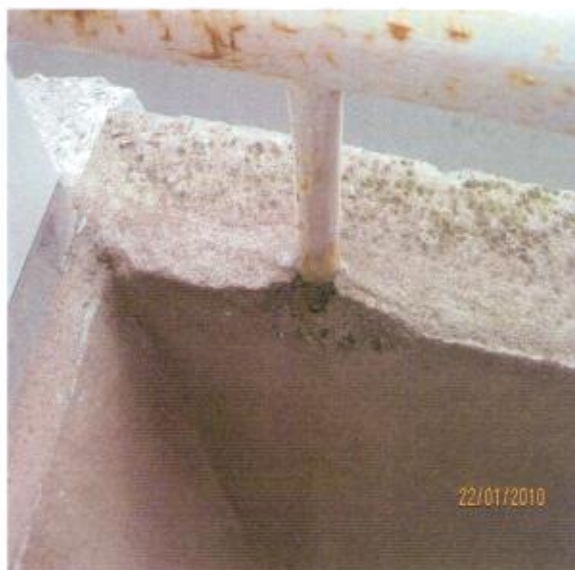
Afsprængt beton grundet rusten håndliste

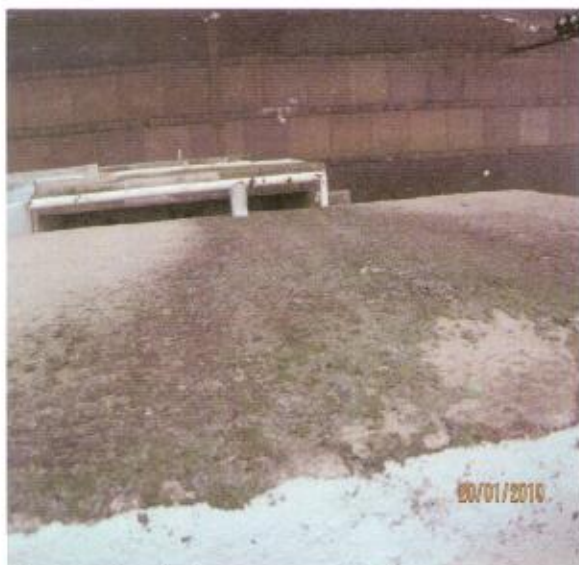
Algebegroning på altanværn

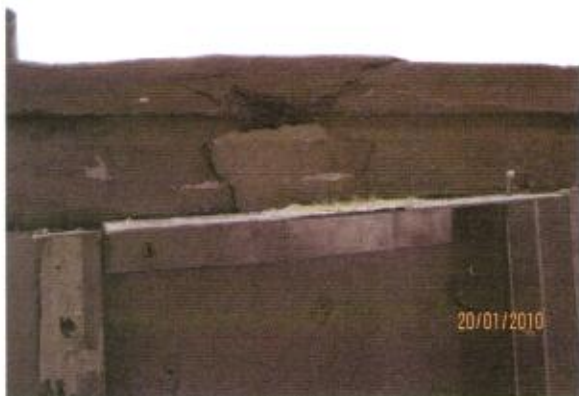
Et generelt skadesbillede på altanerne er rustne udliggerjern som har skubbet det omkringliggende dæklag (rustbeskyttende betonomstøbning) fra sig. Dette er meget tydeligt på undersiden af altanpladerne, hvor man mange steder kan se indstøbte udliggerjern værende blottede.

Afsprængt beton grundet rustent udliggerjern

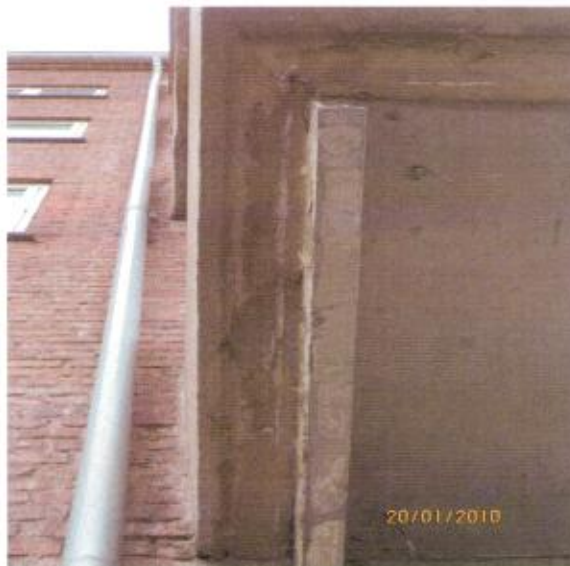
Revnet beton grundet rustent udliggerjern

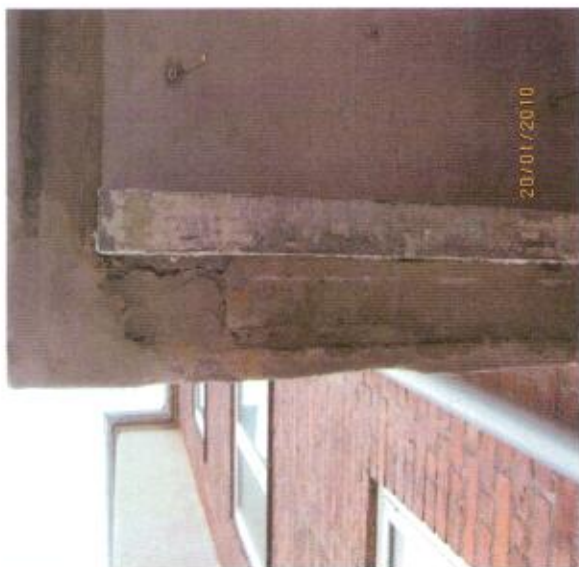
Revnet beton grundet rustent udliggerjern

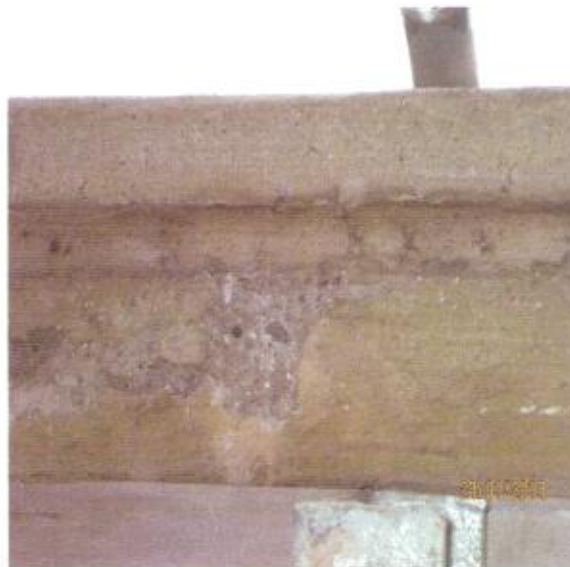
Revnet beton grundet rustent udliggerjern

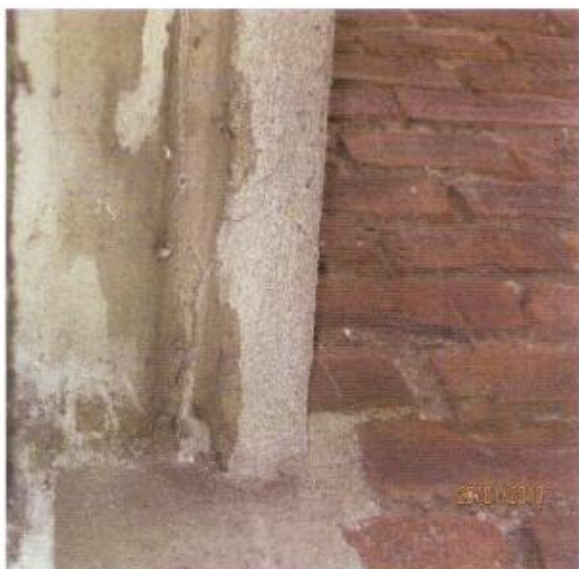
Revnet beton grundet rustent udliggerjern

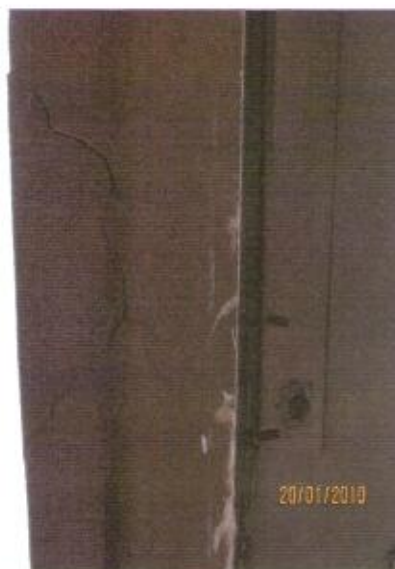
Revnet beton grundet rustent udliggerjern

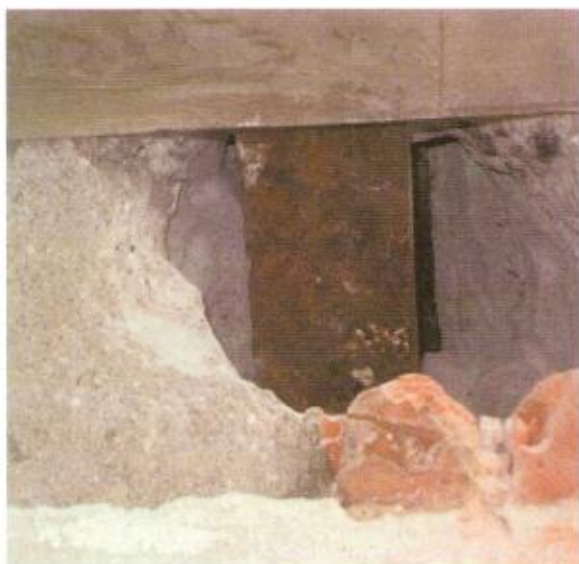
Blottagt udliggerjern på 4. sal i fin stand

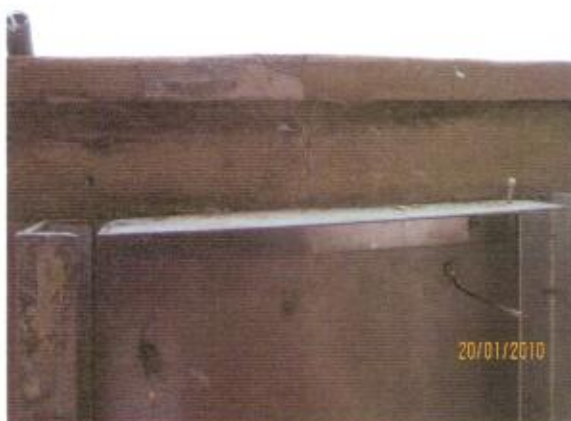
Revnet beton grundet rustent udliggerjern

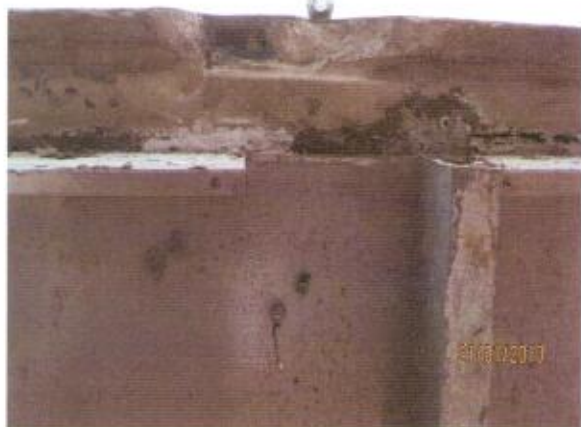
Afsprængt betondæklag ved udliggerjern

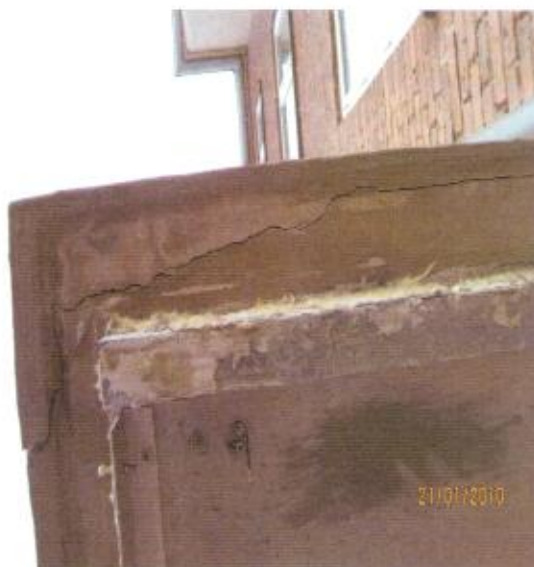
Revnet beton grundet rustent udliggerjern

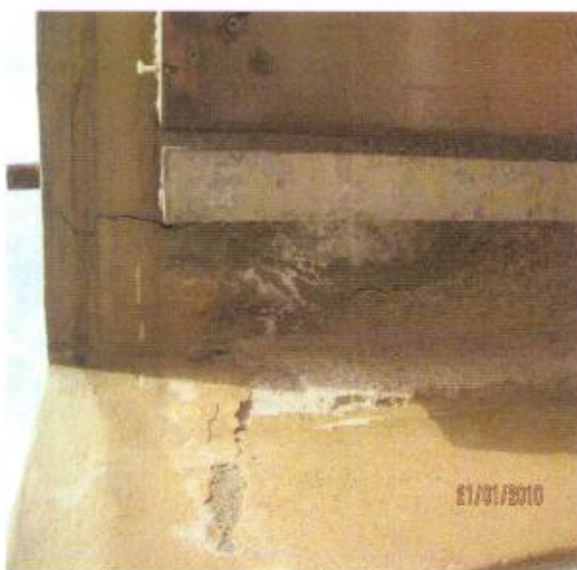
Revnet beton grundet rustent udliggerjern

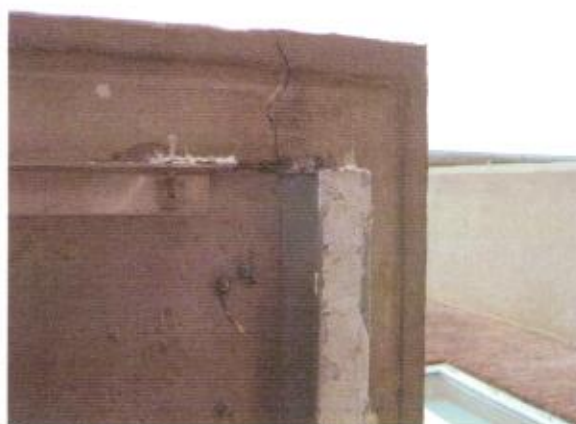
Revnet beton grundet rustent udliggerjern

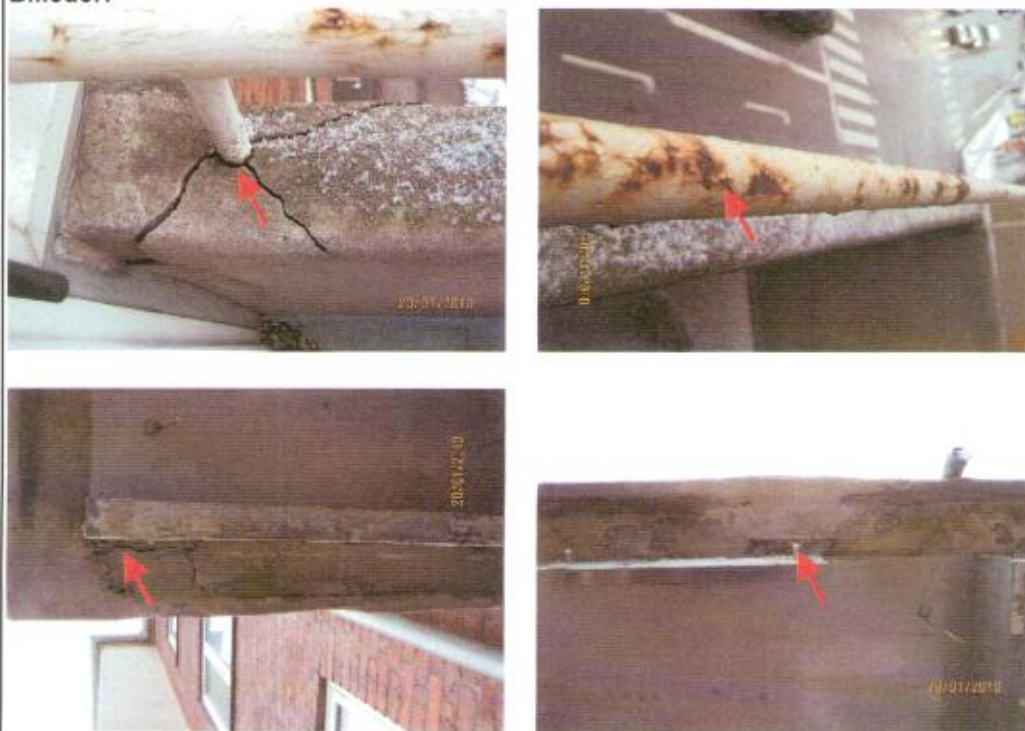
Altan registrering	
Adresse: Englandsvej 14, 2. Th

Altantilstand			
Overside betonplade:	Ja	Nej	Bemærkninger
Afsprængning af beton		x	
Revnedannelser		x	
Rustfældninger		x	
Underside betonplade:	Ja	Nej	Bemærkninger
Afsprængning af beton	x		Ved højre-, venstre- samt midterudliggerjern.
Revnedannelser	x		Ved højre-, venstre- samt midterudliggerjern.
Rustfældninger		x	
Gennemsvivning af vand		x	
Rækværk bemærkninger:			
Rækværk er flækket i højre side ved muren, hvor håndliste er indstøbt.			
Revne i venstre side af brystning.			
Håndliste er rusten.			
Øvrige bemærkninger:			
Sålbænk ved vindue er revnet.

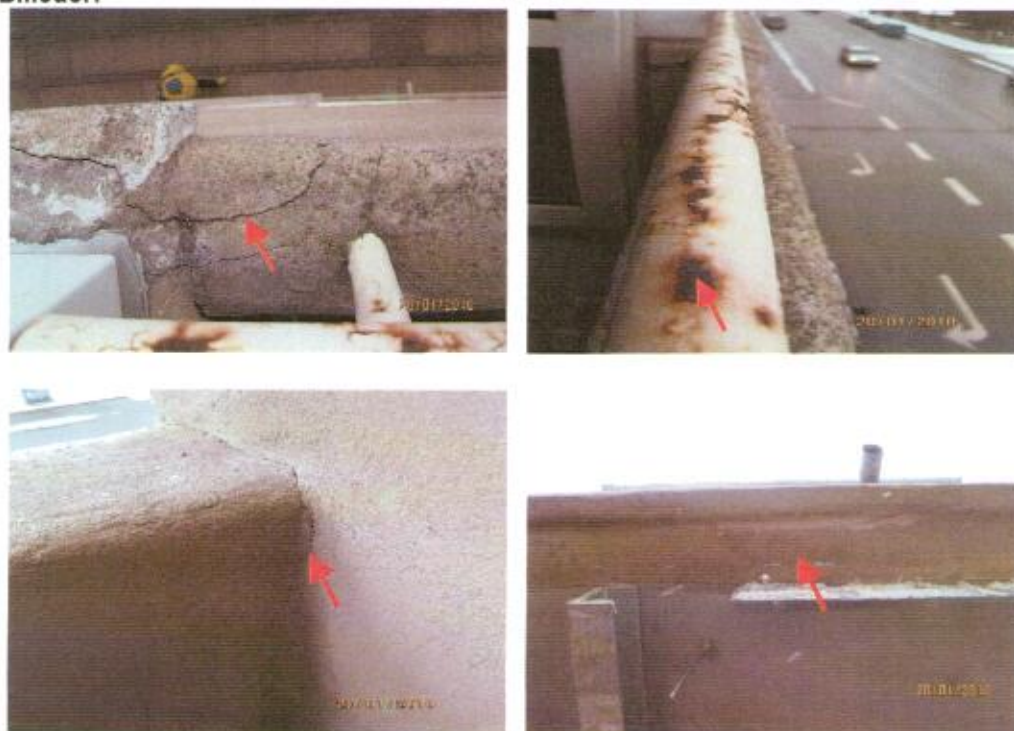
Altan registrering	
Adresse: Englandsvej 14, 2. Tv

Altantilstand			
Overside betonplade:	Ja	Nej	Bemærkninger
Afsprængning af beton		x	
Revnedannelser		x	
Rustudfældninger		x	
Underside betonplade:	Ja	Nej	Bemærkninger
Afsprængning af beton	x		Udliggerjern er rustent
Revnedannelser	x		Udliggerjern er rustent
Rustudfældninger		x	
Gennemsvivning af vand		x	
Rækværk bemærkninger:			
Rækværk er revnet i venstre af altan mod karnap.			
Rækværk er revnet i højre side af altan.			
Håndliste er rusten.			
Øvrige bemærkninger:			
Sålbænk er revnet ved vindue.

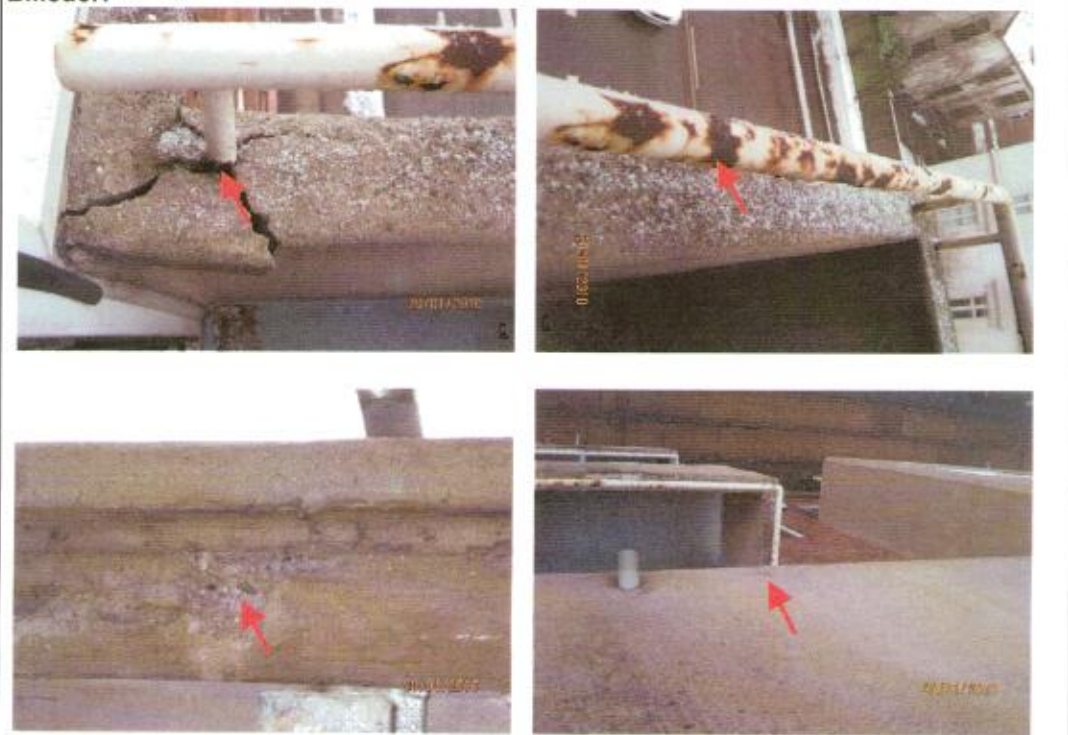
Altan registrering	
Adresse: Englandsvej 14, 3. Th

Altantilstand			
Overside betonplade:	Ja	Nej	Bemærkninger
Afsprængning af beton		x	
Revnedannelser		x	
Rustudfældninger		x	
Underside betonplade:	Ja	Nej	Bemærkninger
Afsprængning af beton		x	
Revnedannelser	x		Er revnet ved udspyr.
Rustudfældninger		x	
Gennemsvivning af vand		x	
Rækværk bemærkninger:			
Rækværk er flækket i højre side ved muren, hvor håndliste er indstøbt.			
Håndliste er rusten.			
Rækværk er revnet ved midterste udliggerjern.			
Øvrige bemærkninger:			
Sålbænk ved vindue er revnet.

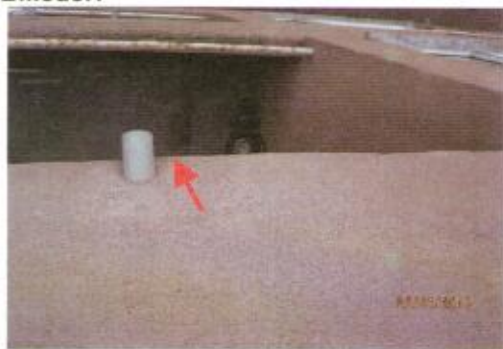
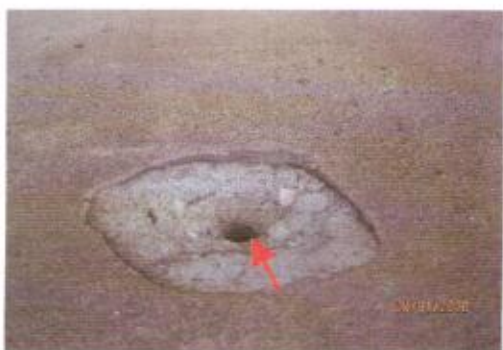
Altan registrering	
Adresse: Englandsvej 14, 3. Tv

Altantilstand			
Overside betonplade:	Ja	Nej	Bemærkninger
Afsprængning af beton		x	
Revnedannelser		x	
Rustudfældninger		x	
Underside betonplade:	Ja	Nej	Bemærkninger
Afsprængning af beton		x	
Revnedannelser	x		Revne ved midterste udliggerjern.
Rustudfældninger		x	
Gennemsvivning af vand		x	
Rækværk bemærkninger:			
Håndliste er rusten.			
Hul i brystning fra stillads.			
Øvrige bemærkninger:

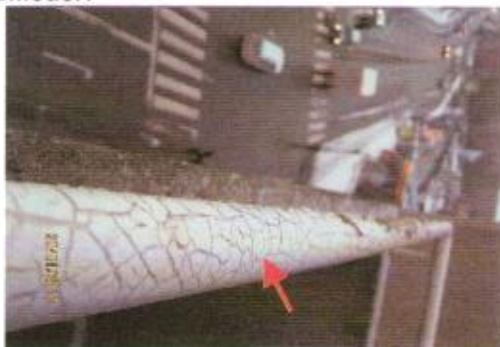
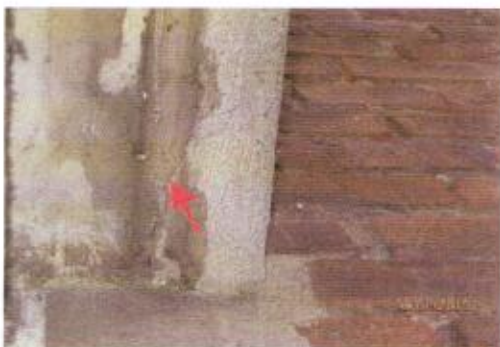
Altan registrering	
Adresse: Englandsvej 14, 4. Th

Altantilstand			
Overside betonplade:	Ja	Nej	Bemærkninger
Afsprængning af beton		x	
Revnedannelser		x	
Rustudfældninger		x	
Underside betonplade:	Ja	Nej	Bemærkninger
Afsprængning af beton		x	
Revnedannelser	x		Revnet ved højre udliggerjern.
Rustudfældninger		x	
Gennemsvivning af vand		x	
Rækværk bemærkninger: Håndliste er rusten.			
Øvrige bemærkninger: Sålbænk ved vindue er revnet.

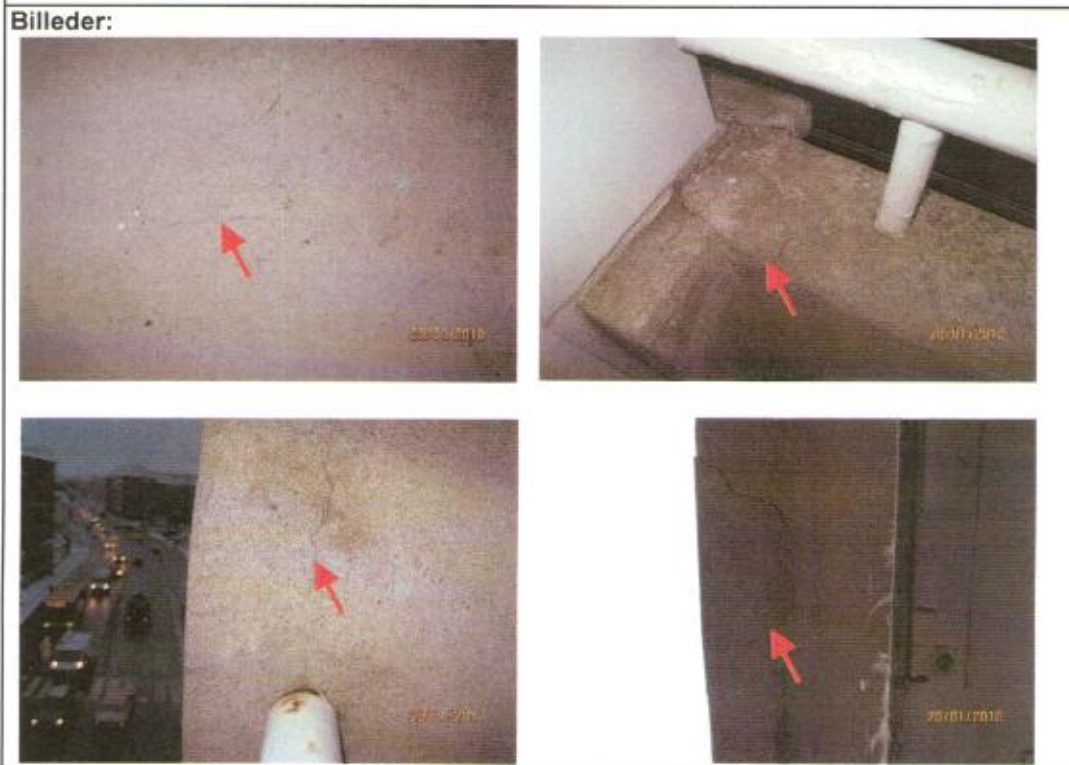
Altan registrering	
Adresse: Englandsvej 14, 4. Tv

Altantilstand			
Overside betonplade:	Ja	Nej	Bemærkninger
Afsprængning af beton		x	
Revnedannelser	x		
Rustudfældninger		x	
Underside betonplade:	Ja	Nej	Bemærkninger
Afsprængning af beton	x		Midterudliggerjern er rustent.
Revnedannelser	x		Midterudliggerjern er rustent.
Rustudfældninger		x	
Gennemsvivning af vand		x	
Rækværk bemærkninger:			
Håndliste er rusten.			
Brystning er revnet ved sålbænk i højre side.			
Brystning er revnet i venstre side.			
Øvrige bemærkninger:			
Sålbænk er revnet.			
Hul i altanbrystning fra stillads.

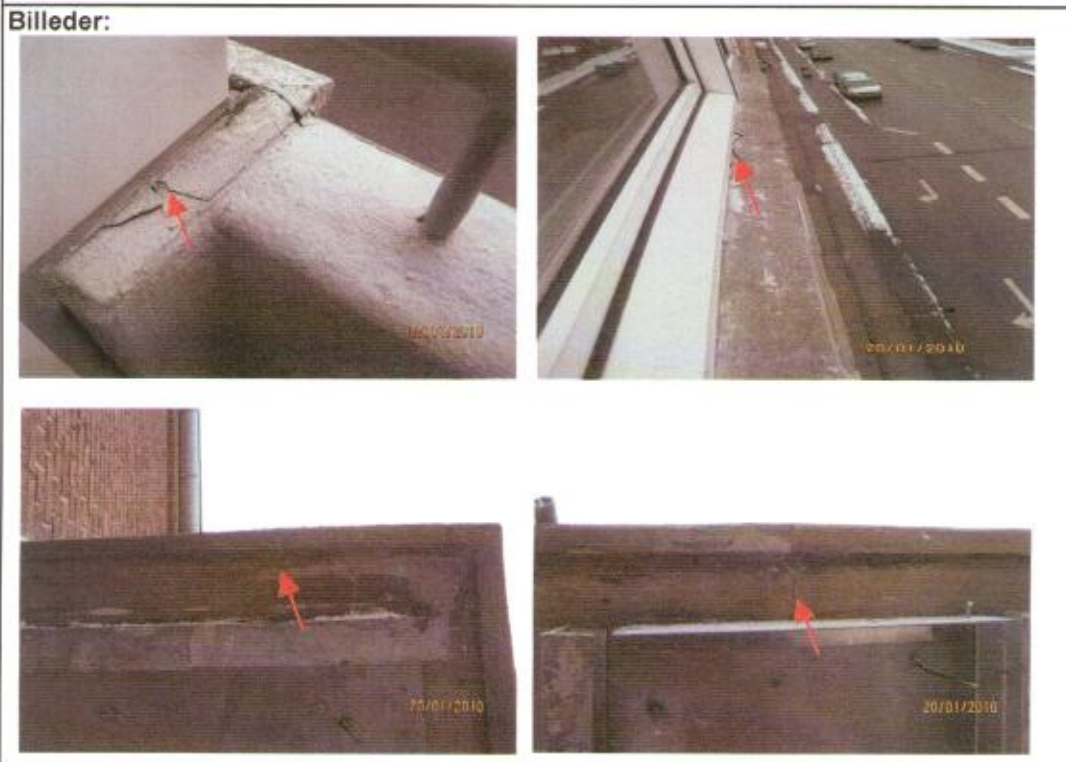
Altan registrering	
Adresse: Englandsvej 16, 3. Th

Altantilstand			
Overside betonplade:	Ja	Nej	Bemærkninger
Afsprængning af beton		x	
Revnedannelser		x	
Rustudfældninger		x	
Underside betonplade:	Ja	Nej	Bemærkninger
Afsprængning af beton		x	
Revnedannelser	x		Udliggerjerne er rustne.
Rustudfældninger		x	
Gennemsvivning af vand		x	
Rækværk bemærkninger:			
Håndliste er rusten.			
Rækværk er revnet i højre side ved karnap.			
Mogrøning på altanværn.			
Øvrige bemærkninger:			
Sålbænk er revnet.			
Overside af altanplade trænger til en malerbehandling.

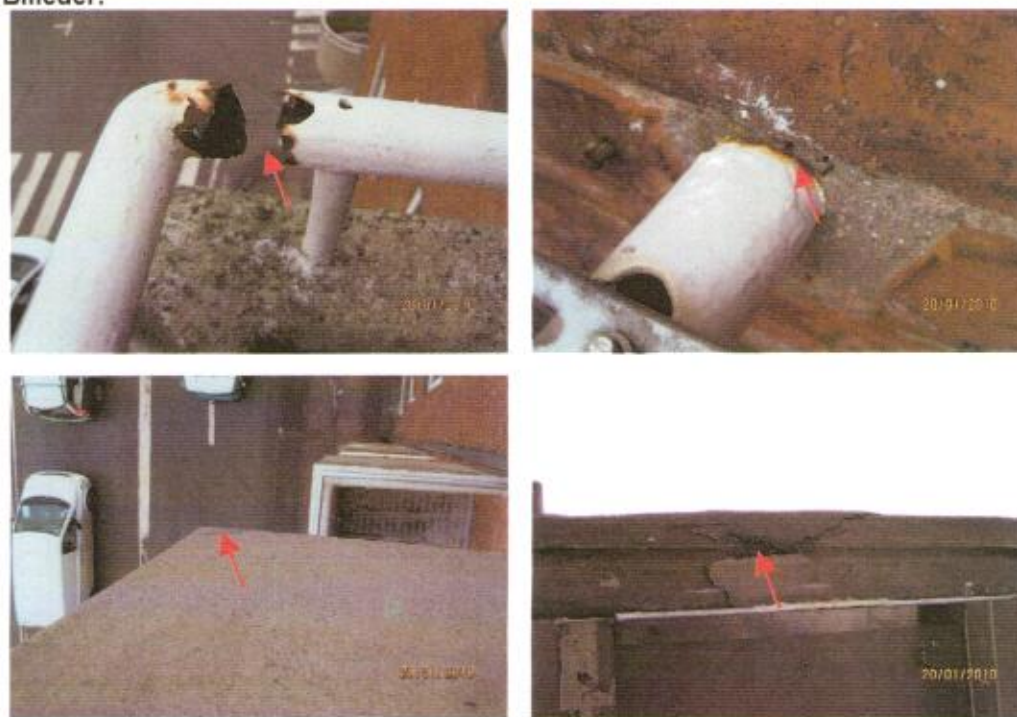
Altan registrering	
Adresse: Englandsvej 16, 4. Th

Altantilstand			
Overside betonplade:	Ja	Nej	Bemærkninger
Afsprængning af beton		x	
Revnedannelser		x	
Rustudfældninger		x	
Underside betonplade:	Ja	Nej	Bemærkninger
Afsprængning af beton	x		Ved midterste udliggerjern.
Revnedannelser	x		Ved alle udliggerjern.
Rustudfældninger		x	
Gennemsvivning af vand		x	
Rækværk bemærkninger: Rækværk er meget medtaget og skal udskiftes.			
Øvrige bemærkninger: Overside af altanplade trænger til en malerbehandling.

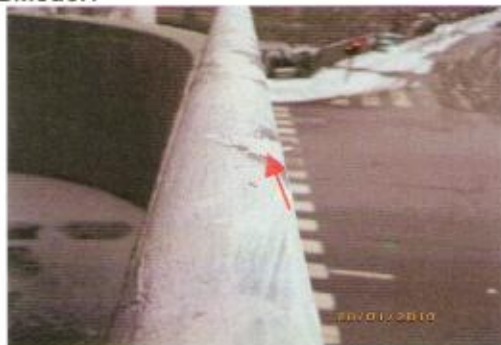
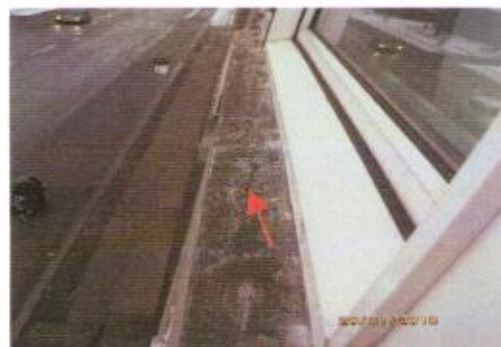
Altantilstand			
Overside betonplade:	Ja	Nej	Bemærkninger
Afsprængning af beton		x	
Revnedannelser		x	
Rustudfældninger		x	
Underside betonplade:	Ja	Nej	Bemærkninger
Afsprængning af beton		x	
Revnedannelser		x	
Rustudfældninger		x	
Gennemsvivning af vand		x	
Rækværk bemærkninger: Maling skaller af på håndliste. Revner ved karnap.			
Øvrige bemærkninger: Sålbænk er flækket.

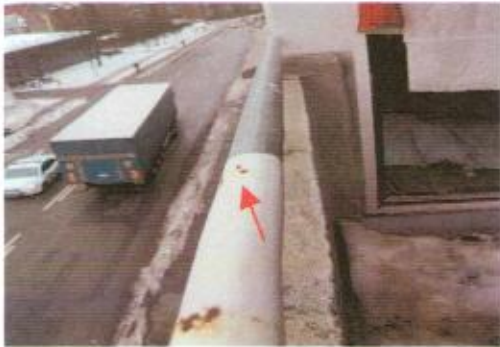
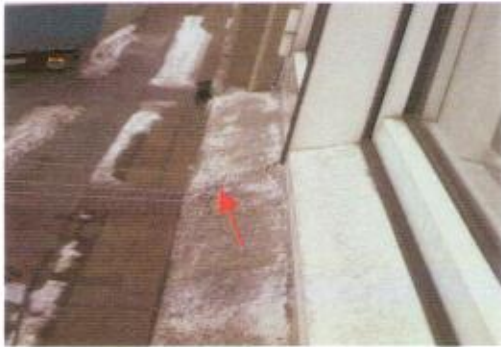
Altan registrering	
Adresse: Englandsvej 16, 3. Tv

Altantilstand			
Overside betonplade:	Ja	Nej	Bemærkninger
Afsprængning af beton		x	
Revnedannelser		x	
Rustudfældninger		x	
Underside betonplade:	Ja	Nej	Bemærkninger
Afsprængning af beton		x	
Revnedannelser		x	
Rustudfældninger		x	
Gennemsvivning af vand		x	
Rækværk bemærkninger: Maling er afskallet på håndliste.			
Øvrige bemærkninger: Sålbænk er revnet.			
Billeder:

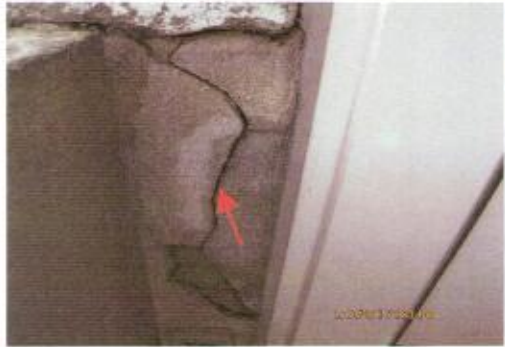
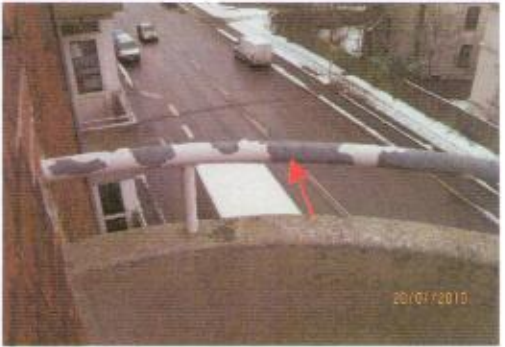
Altan registrering	
Adresse: Englandsvej 16, 4. Tv

Altantilstand			
Overside betonplade:	Ja	Nej	Bemærkninger
Afsprængning af beton		x	
Revnedannelser		x	
Rustudfældninger		x	
Underside betonplade:	Ja	Nej	Bemærkninger
Afsprængning af beton		x	
Revnedannelser		x	
Rustudfældninger		x	
Gennemsvivning af vand		x	
Rækværk bemærkninger:			
Maling skaller af på håndliste.			
Revner ved karnap.			
Øvrige bemærkninger:			
Billeder:

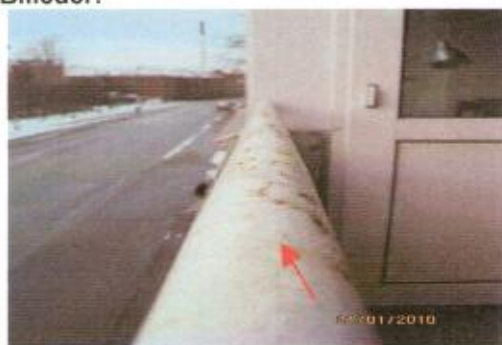
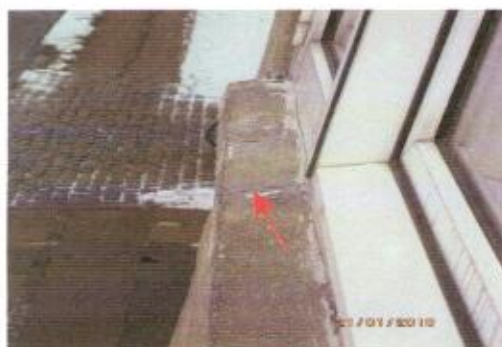
Altan registrering	
Adresse: Sundholmsvej 109, 1. Th

Altantilstand			
Overside betonplade:	Ja	Nej	Bemærkninger
Afsprængning af beton		x	
Revnedannelser		x	
Rustudfældninger		x	
Underside betonplade:	Ja	Nej	Bemærkninger
Afsprængning af beton	x		Højre udliggerjern er rustent.
Revnedannelser	x		Højre udliggerjern er rustent.
Rustudfældninger		x	
Gennemsvivning af vand		x	
Rækværk bemærkninger: Håndliste er rusten. Pudsafskalling ved karnap.			
Øvrige bemærkninger: Sålbænk er revnet.

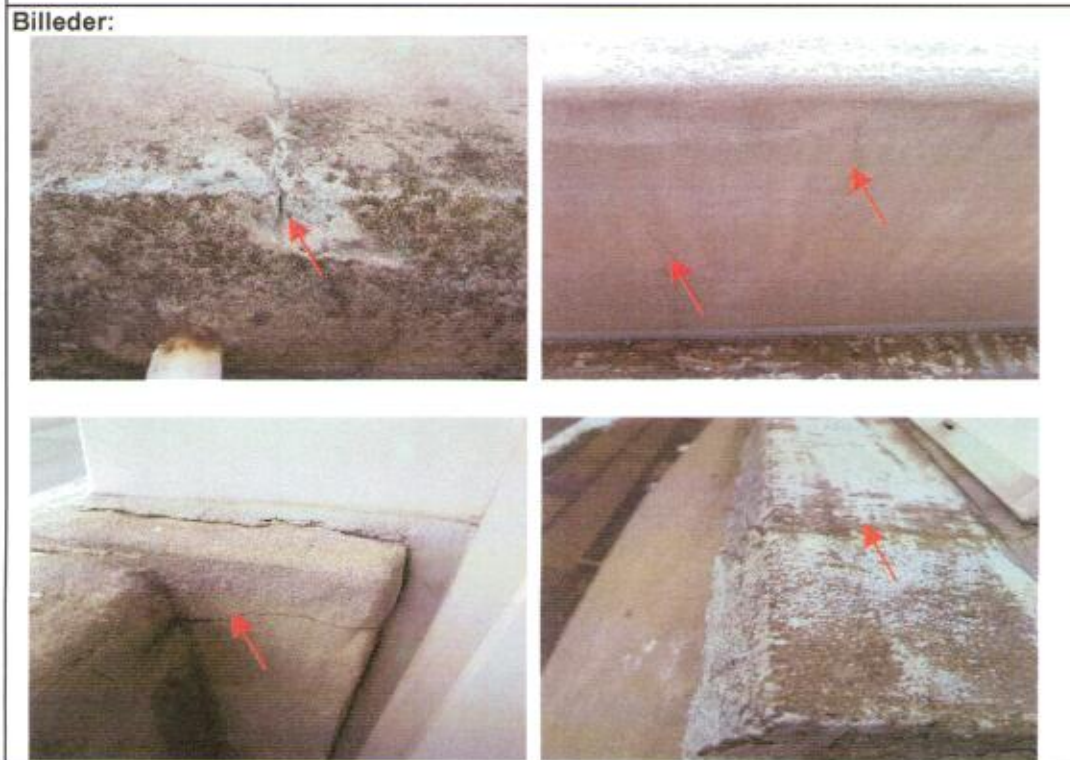
Altan registrering	
Adresse: Sundholmsvej 109, 1. Tv

Altantilstand			
Overside betonplade:	Ja	Nej	Bemærkninger
Afsprængning af beton		x	
Revnedannelser		x	
Rustudfældninger		x	
Underside betonplade:	Ja	Nej	Bemærkninger
Afsprængning af beton		x	
Revnedannelser	x		Midterudliggerjern er rustent.
Rustudfældninger		x	
Gennemsvivning af vand		x	
Rækværk bemærkninger:			
Håndliste er rusten.			
Revner i altanværn.			
Øvrige bemærkninger:			
Sålbænk er revnet.

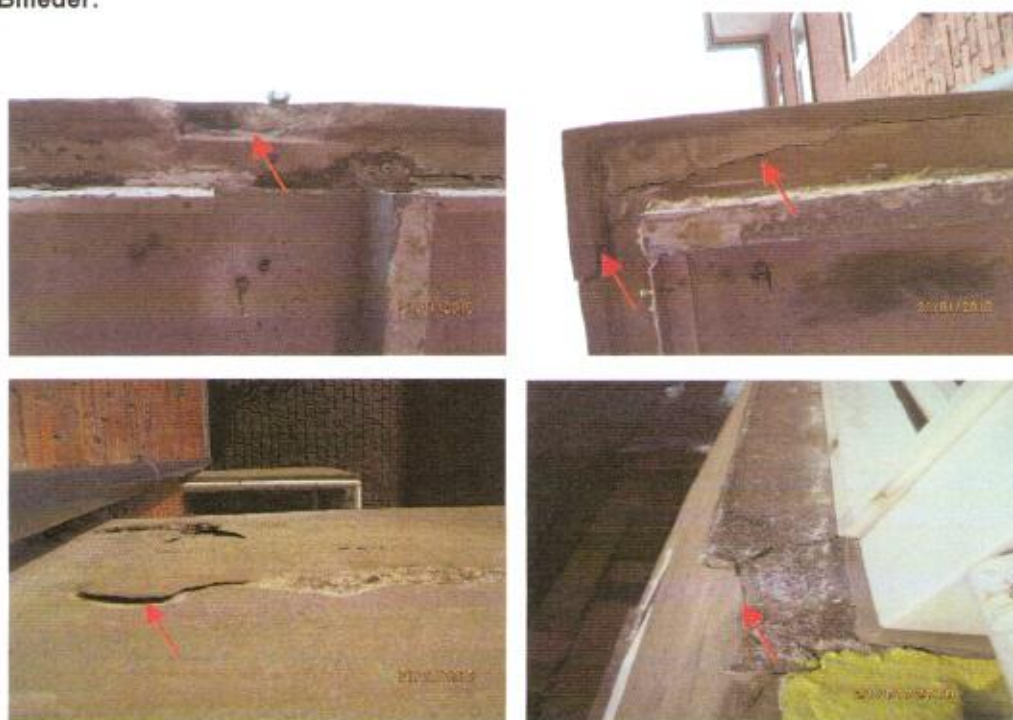
Altan registrering	
Adresse: Sundholmsvej 109, 2. Th

Altantilstand			
Overside betonplade:	Ja	Nej	<i>Bemærkninger</i>
<i>Afsprængning af beton</i>		x	
<i>Revnedannelser</i>		x	
<i>Rustudfældninger</i>		x	
Underside betonplade:	Ja	Nej	<i>Bemærkninger</i>
<i>Afsprængning af beton</i>	x		Udliggerjern er rustne (midt + højre).
<i>Revnedannelser</i>	x		Udliggerjern er rustne (midt + højre).
<i>Rustudfældninger</i>		x	
<i>Gennemsvivning af vand</i>		x	
Rækværk bemærkninger:			
Rækværk er rusten.			
Højre side af værn er revnet.			
Forside af værn er rusten.			
Øvrige bemærkninger:			
Sålbænk er flækket.

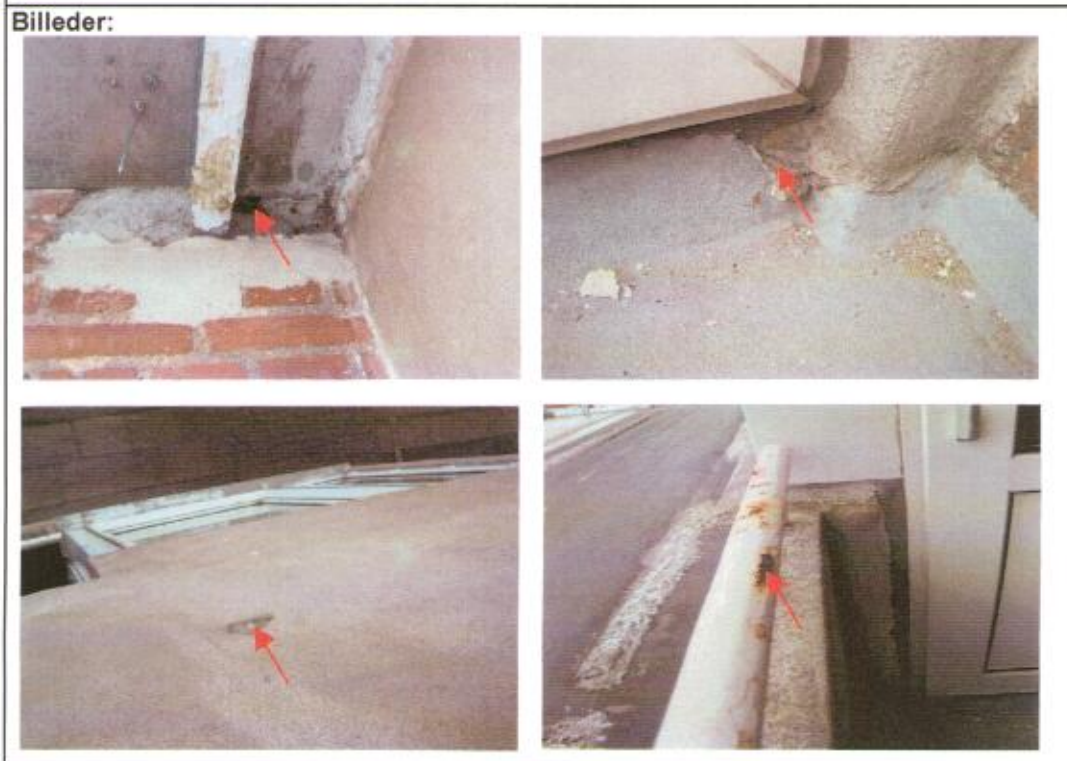
Altan registrering	
Adresse: Sundholmsvej 109, 2. Tv

Altantilstand			
Overside betonplade:	Ja	Nej	Bemærkninger
Afsprængning af beton		x	
Revnedannelser		x	
Rustudfældninger		x	
Underside betonplade:	Ja	Nej	Bemærkninger
Afsprængning af beton	x		Nyt udliggerjern er ikke omstøbt korrekt.
Revnedannelser		x	
Rustudfældninger		x	
Gennemsvivning af vand		x	
Rækværk bemærkninger: Håndliste er rusten. Huller i altanværn fra stillads.			
Øvrige bemærkninger: Gummimembran ved dør er løsnet.

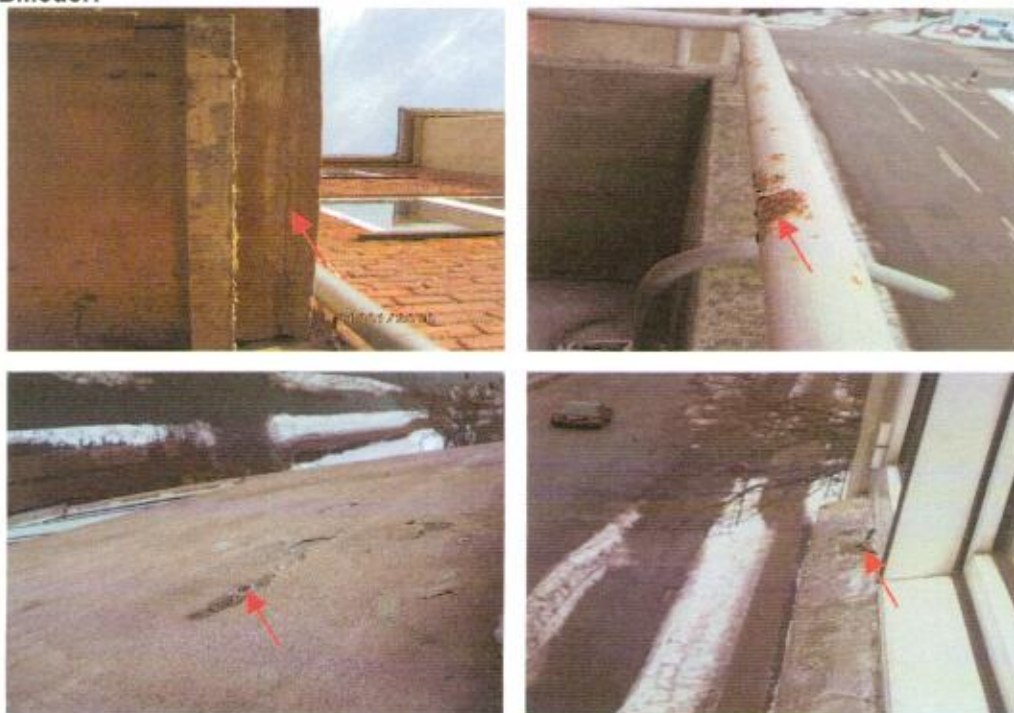
Altan registrering	
Adresse: Sundholmsvej 109, 3. Th

Altantilstand			
Overside betonplade:	Ja	Nej	Bemærkninger
Afsprængning af beton		x	
Revnedannelser		x	
Rustudfældninger		x	
Underside betonplade:	Ja	Nej	Bemærkninger
Afsprængning af beton		x	
Revnedannelser	x		Højre udliggerjern er rustent.
Rustudfældninger		x	
Gennemsvivning af vand		x	
Rækværk bemærkninger: Håndliste er rusten. Brystning ved karnap er rusten.			
Øvrige bemærkninger:

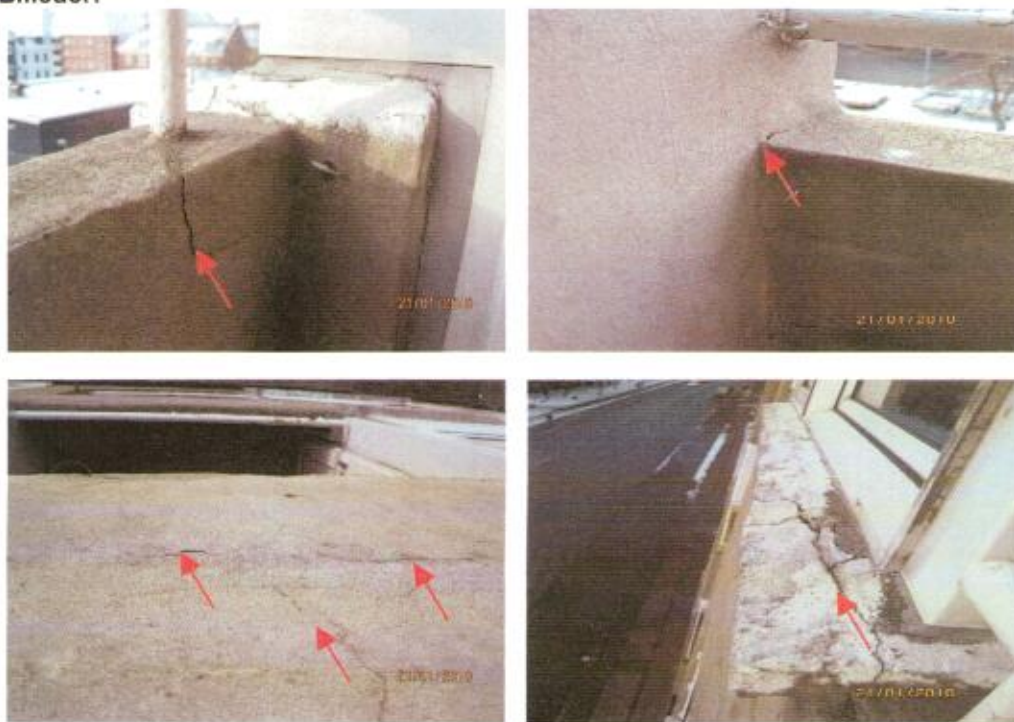
Altan registrering	
Adresse: Sundholmsvej 109, 3. Tv

Altantilstand			
Overside betonplade:	Ja	Nej	Bemærkninger
Afsprængning af beton		x	
Revnedannelser		x	
Rustudfældninger		x	
Underside betonplade:	Ja	Nej	Bemærkninger
Afsprængning af beton	x		Venstre udliggerjern er rustent.
Revnedannelser	x		Venstre udliggerjern er rustent.
Rustudfældninger		x	
Gennemsvivning af vand		x	
Rækværk bemærkninger:			
Håndliste er rusten.			
Revne ved altanværn i venstre samt højre side.			
Revnemidt på altanværn.			
Øvrige bemærkninger:			
Håndliste er rusten.			
Overside altanplade trænger til en malerbehandling.

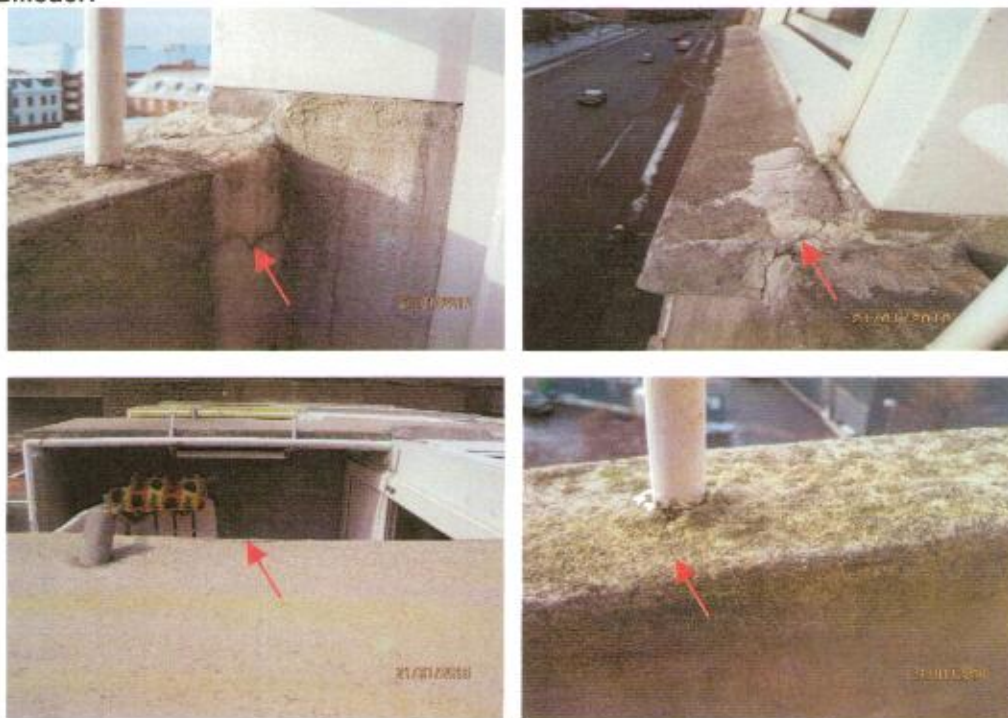
Altan registrering	
Adresse: Sundholmsvej 109, 4. Th

Altantilstand			
Overside betonplade:	Ja	Nej	Bemærkninger
Afsprængning af beton		x	
Revnedannelser		x	
Rustudfældninger		x	
Underside betonplade:	Ja	Nej	Bemærkninger
Afsprængning af beton	x		Udliggerjern er rustne (højre + midt).
Revnedannelser	x		Udliggerjern er rustne (højre + midt).
Rustudfældninger		x	
Gennemsvivning af vand		x	
Rækværk bemærkninger:			
Revne i venstre side af altanværn.			
Revne i altanværn ved håndliste.			
Revne ved midterudliggerjern på yderside af altanværn.			
Øvrige bemærkninger:			
Sålbænk er revnet.

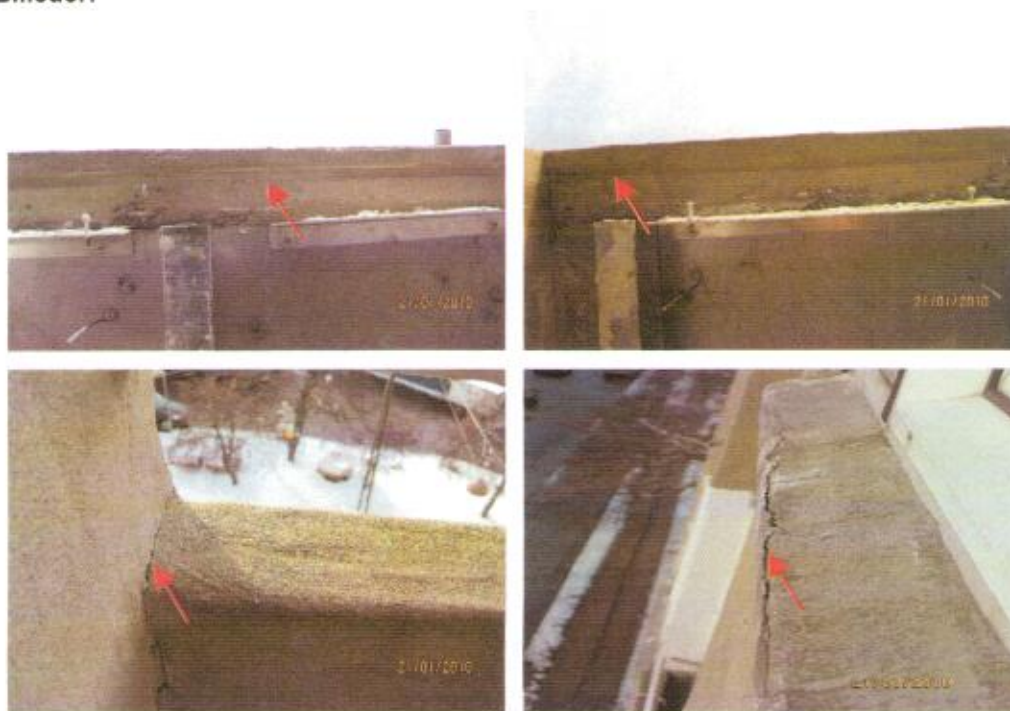
Altan registrering	
Adresse: Sundholmsvej 109, 4. Tv

Altantilstand			
Overside betonplade:	Ja	Nej	Bemærkninger
Afsprængning af beton		x	
Revnedannelser		x	
Rustudfældninger		x	
Underside betonplade:	Ja	Nej	Bemærkninger
Afsprængning af beton		x	
Revnedannelser	x		Udliggerjern er rustne.
Rustudfældninger		x	
Gennemsvivning af vand		x	
Rækværk bemærkninger: Rækværk er rustent.			
Altanværn er revnet i højre side.			
Øvrige bemærkninger: Sålbænk er revnet.

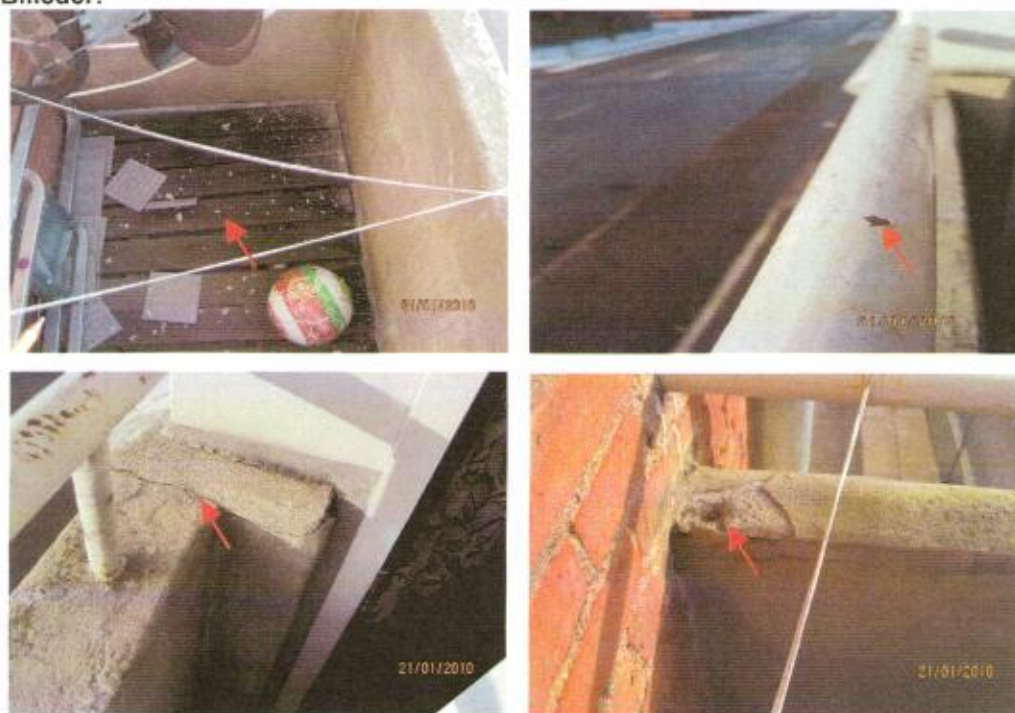
Altan registrering	
Adresse: Sundholmsvej 111, 1. Th

Altantilstand		
Overside betonplade: Afsprængning af beton Revnedannelser Rustudfældninger	Ja	Nej
		Bemærkninger
		Overside af altanplade kunne ikke inspiceres grundet trærist.
Underside betonplade: Afsprængning af beton Revnedannelser Rustudfældninger Gennemsvivning af vand	Ja	Nej
		Bemærkninger
	x	
	x	Revnedannelser ved udliggerjern.
	x	
	x	
Rækværk bemærkninger: Håndliste er rusten. Revne i altanværn ved karnap. Revne/afsprængt beton ved mur i højre side.		
Øvrige bemærkninger:
