Drifts- og vedligeholdelsesplan

E/F Engsund

Altaner, facader og sålbænke

Februar 2010

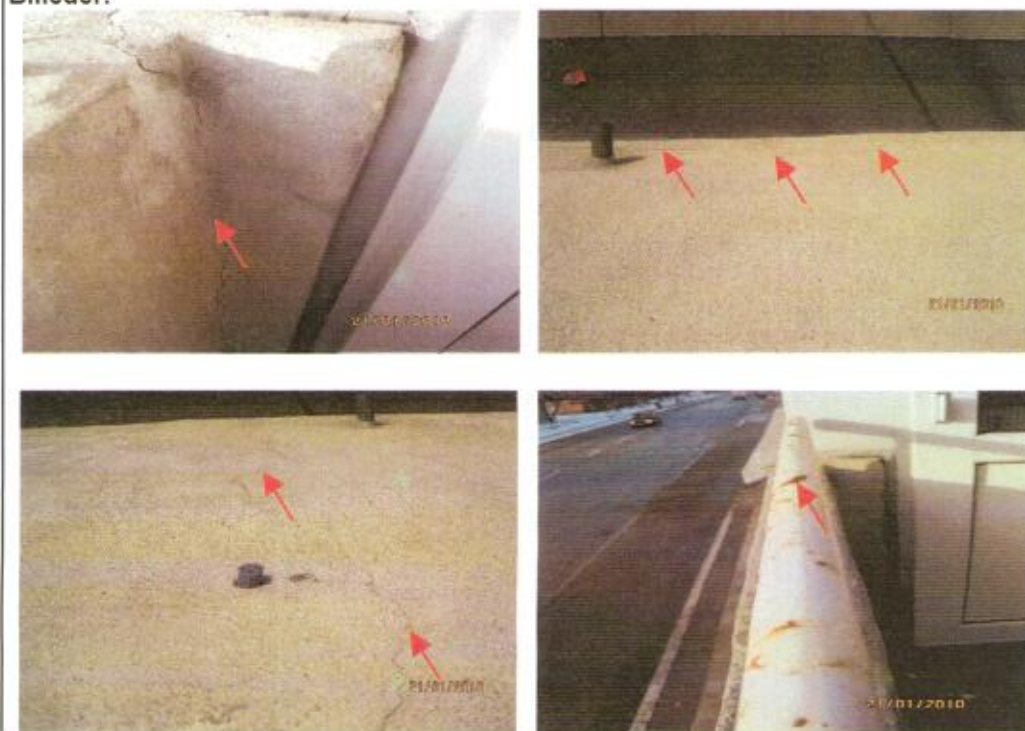
Altan registrering	
Adresse: Sundholmsvej 111, 1. Tv

Altantilstand			
Overside betonplade:	Ja	Nej	Bemærkninger
Afsprængning af beton		x	
Revnedannelser		x	
Rustudfældninger		x	
Underside betonplade:	Ja	Nej	Bemærkninger
Afsprængning af beton		x	
Revnedannelser	x		Revnedannelser ved udliggerjern.
Rustudfældninger		x	
Gennemsvivning af vand		x	
Rækværk bemærkninger: Håndliste er rusten. Altanværn er revnet i venstre side. Revner i altanværn på udvendig side ved udspyr.			
Øvrige bemærkninger: Sålbank ved vindue er revnet. Hul i værn fra stillads.

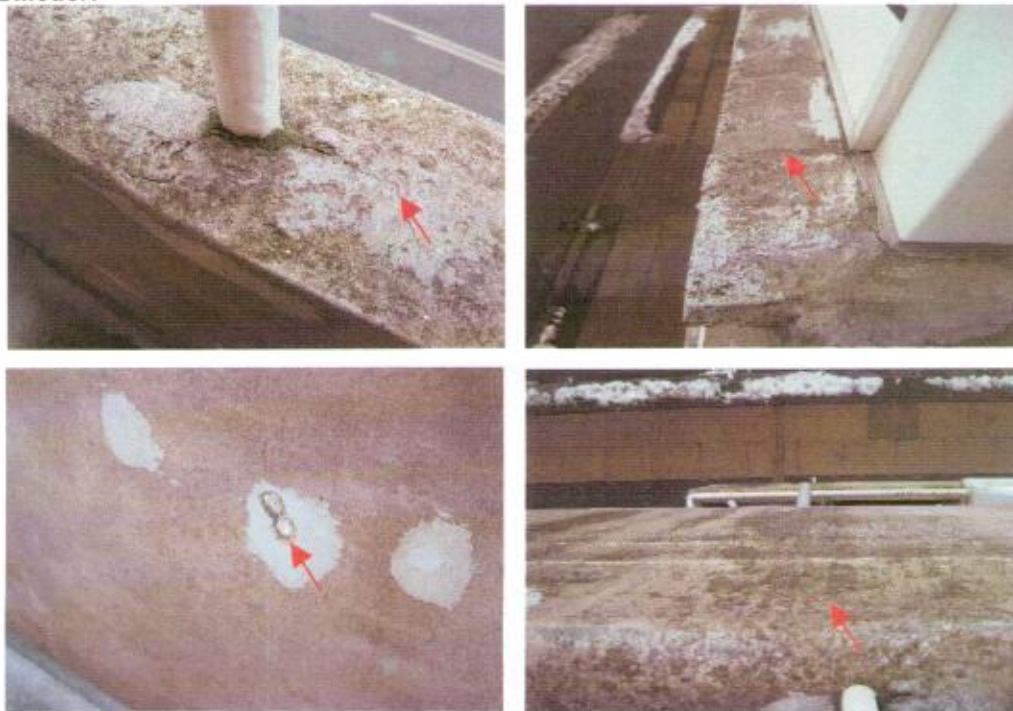
Altan registrering	
Adresse: Sundholmsvej 111, 2. Th

Altantilstand			
Overside betonplade:	Ja	Nej	<i>Bemærkninger</i>
<i>Afsprængning af beton</i>		x	
<i>Revnedannelser</i>		x	
<i>Rustudfældninger</i>		x	
Underside betonplade:	Ja	Nej	<i>Bemærkninger</i>
<i>Afsprængning af beton</i>		x	
<i>Revnedannelser</i>	x		Udliggerjern er rustne (midt + højre side)
<i>Rustudfældninger</i>		x	
<i>Gennemsvivning af vand</i>		x	
Rækværk bemærkninger: Begyndende rust på håndliste. Altanværn revnet ved håndliste.			
Øvrige bemærkninger: Sålbank er revnet.

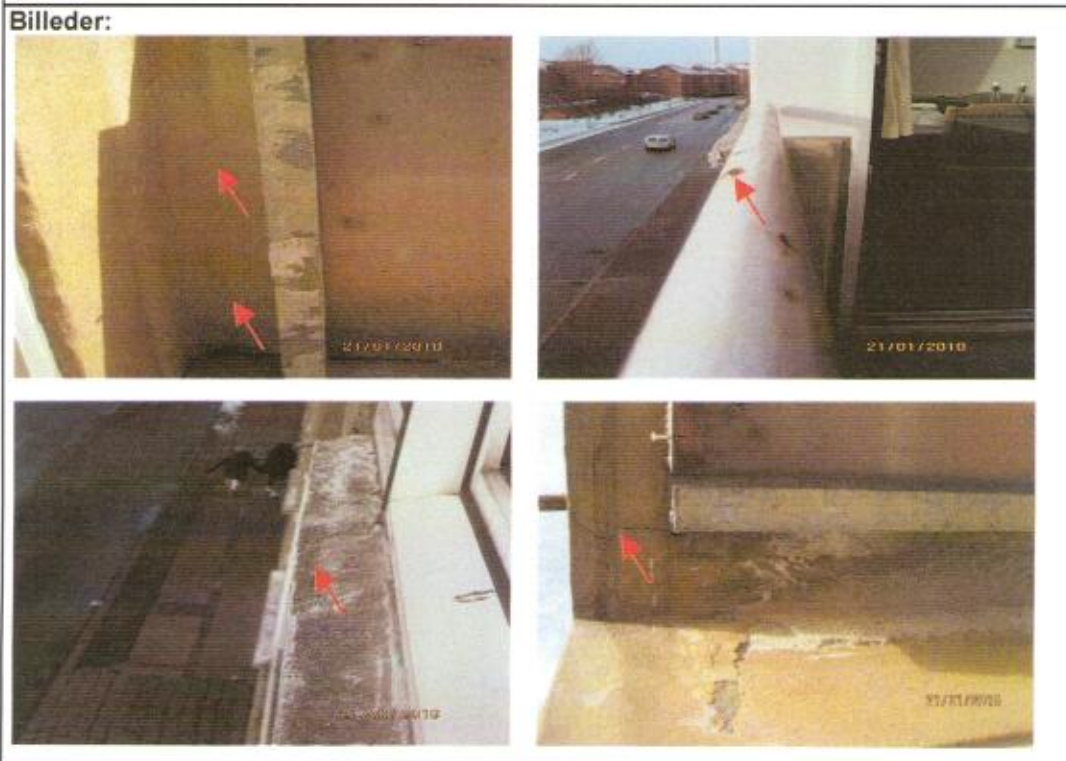
Altan registrering	
Adresse: Sundholmsvej 111, 2. Tv

Altantilstand			
Overside betonplade:	Ja	Nej	Bemærkninger
Afsprængning af beton		x	
Revnedannelser		x	
Rustudfældninger		x	
Underside betonplade:	Ja	Nej	Bemærkninger
Afsprængning af beton		x	
Revnedannelser	x		Udliggerjern er rusten i venstre side.
Rustudfældninger		x	
Gennemsvivning af vand		x	
Rækværk bemærkninger: Håndliste er rusten.			
Øvrige bemærkninger: Sålbænk er revnet.

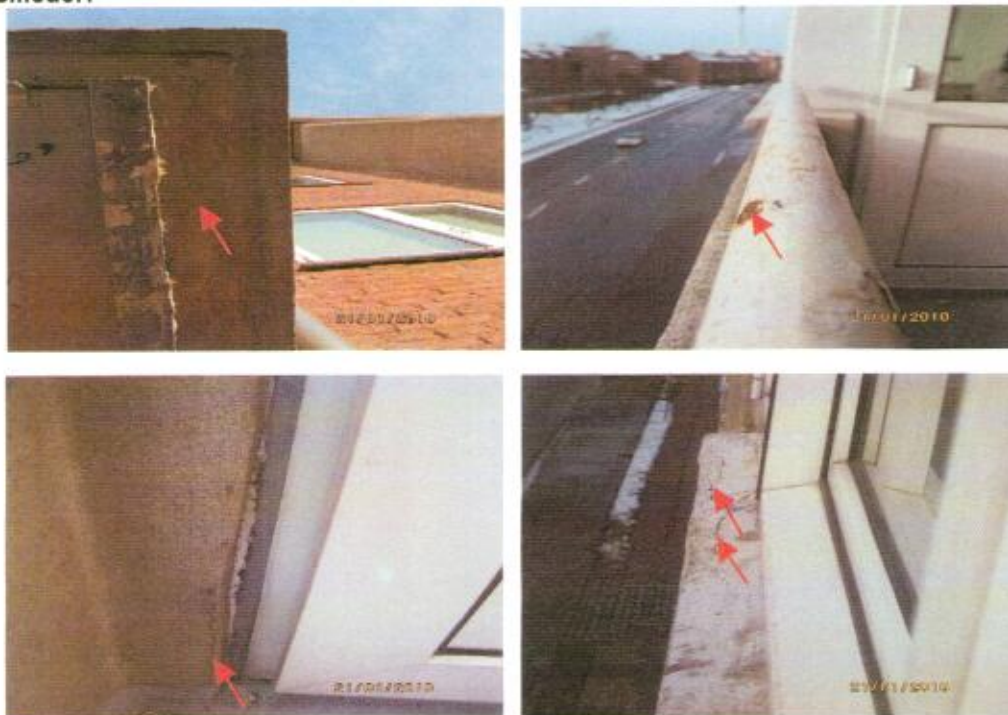
Altan registrering	
Adresse: Sundholmsvej 111, 3. Th.

Altantilstand			
Overside betonplade:	Ja	Nej	Bemærkninger
Afsprængning af beton		x	
Revnedannelser		x	
Rustudfældninger		x	
Underside betonplade:	Ja	Nej	Bemærkninger
Afsprængning af beton		x	
Revnedannelser	x		Udliggerjern er rustne.
Rustudfældninger		x	
Gennemsvivning af vand		x	
Rækværk bemærkninger: Håndliste er rusten. Altanværn er revnet i venstre side ved karnap. Altanværn er revnet på forsiden samt ved højre udliggerjern.			
Øvrige bemærkninger: Sålbank er revnet.

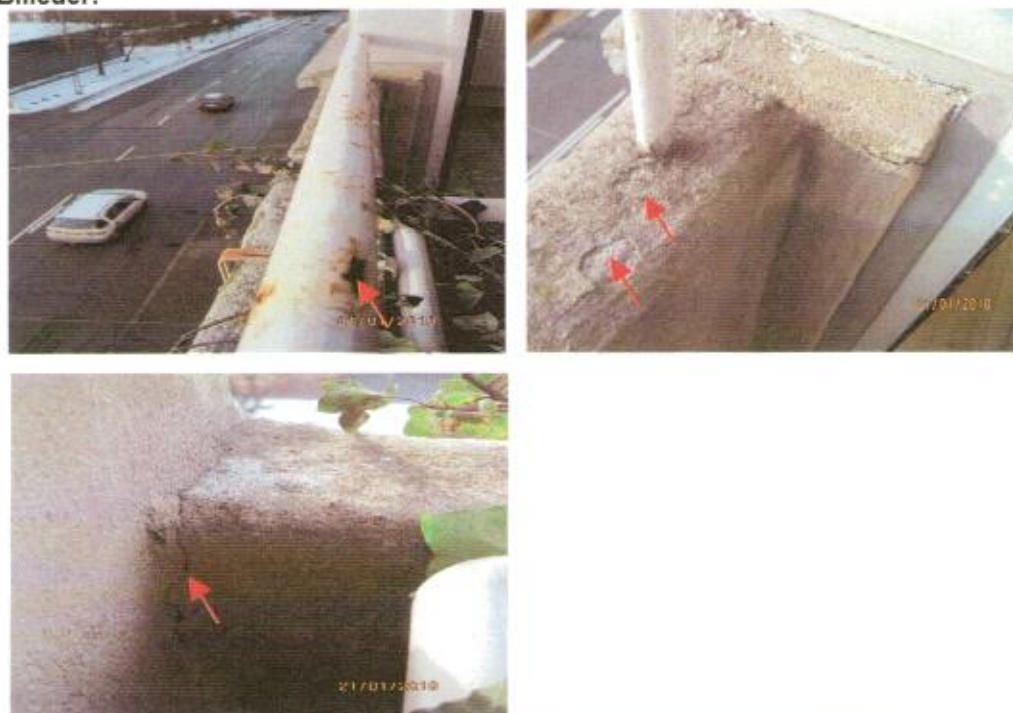
Altan registrering	
Adresse: Sundholmsvej 111, 3. Tv

Altantilstand			
Overside betonplade:	Ja	Nej	<i>Bemærkninger</i>
<i>Afsprængning af beton</i>		x	
<i>Revnedannelser</i>		x	
<i>Rustudfældninger</i>		x	
Underside betonplade:	Ja	Nej	<i>Bemærkninger</i>
<i>Afsprængning af beton</i>		x	
<i>Revnedannelser</i>	x		Udliggerjern er rustent (venstre side).
<i>Rustudfældninger</i>		x	
<i>Gennemsvivning af vand</i>		x	
Rækværk bemærkninger: Håndliste er rusten. Altanværn er revnet i venstre side ved karnap. Altanværn er revnet i højre side.			
Øvrige bemærkninger: Sålbænk er revnet.

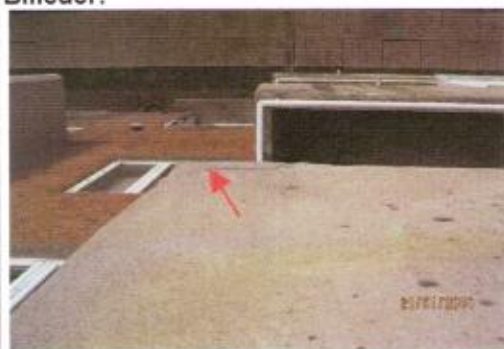
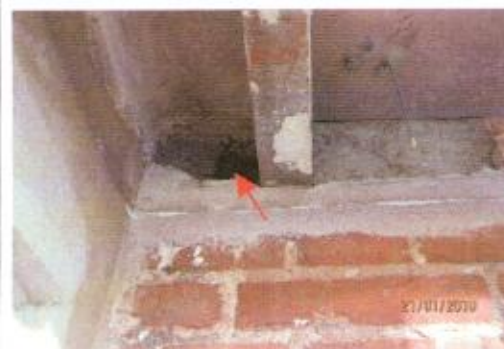
Altan registrering	
Adresse: Sundholmsvej 111, 4. Th

Altantilstand			
Overside betonplade:	Ja	Nej	Bemærkninger
Afsprængning af beton		x	
Revnedannelser		x	
Rustudfældninger		x	
Underside betonplade:	Ja	Nej	Bemærkninger
Afsprængning af beton		x	
Revnedannelser	x		Udliggerjern er rustent (højre side).
Rustudfældninger		x	
Gennemsvivning af vand		x	
Rækværk bemærkninger:			
Altanværn er revnet ved håndliste.			
Håndliste er rusten.			
Øvrige bemærkninger:			
Nyt indspændt U-profil er ikke omstøbt tilstrækkeligt.

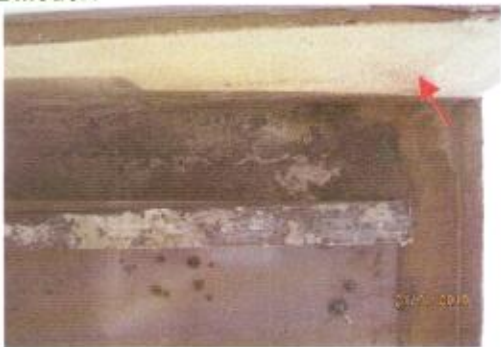
Altan registrering	
Adresse: Sundholmsvej 111, 4. Tv

Altantilstand			
Overside betonplade:	Ja	Nej	Bemærkninger
<i>Afsprængning af beton</i>			
<i>Revnedannelser</i>			
<i>Rustudfældninger</i>			
Underside betonplade:	Ja	Nej	Bemærkninger
<i>Afsprængning af beton</i>		x	
<i>Revnedannelser</i>	x		Udliggerjern er rustent (venstre side)
<i>Rustudfældninger</i>		x	
<i>Gennemsvivning af vand</i>		x	
Rækværk bemærkninger:			
Øvrige bemærkninger:			
Det har ikke været muligt at få adgang til lejligheden, hvorfor altanen kun er inspiceret på undersiden.			
Billeder:

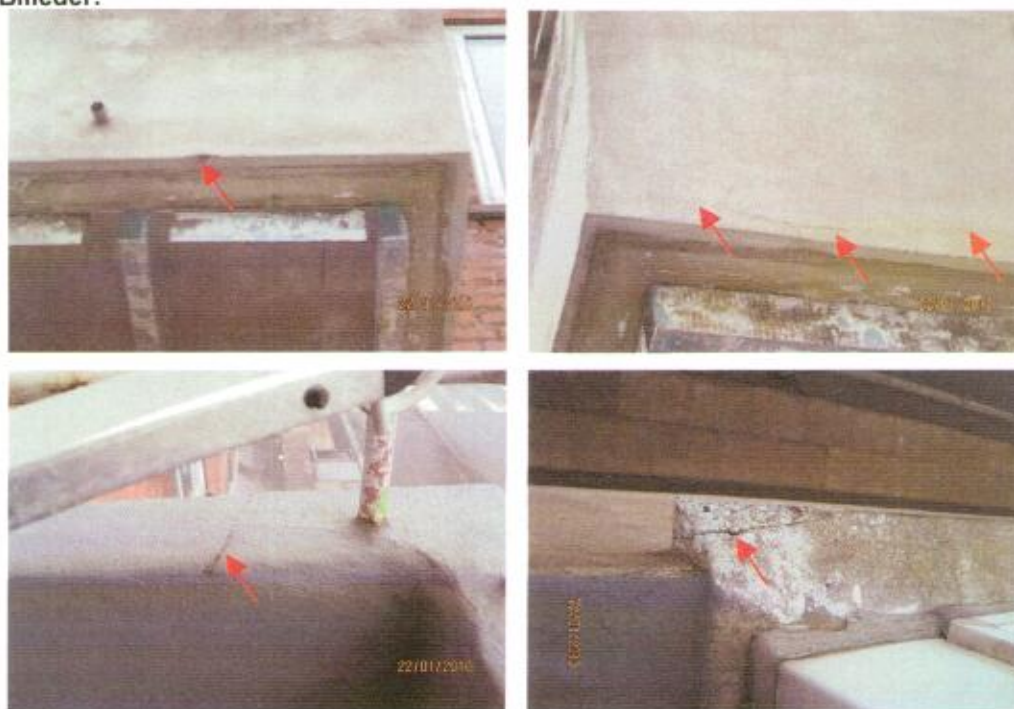
Altan registrering	
Adresse: Sundholmsvej 113, 1. Th

Altantilstand			
Overside betonplade:	Ja	Nej	Bemærkninger
Afsprængning af beton		x	
Revnedannelser		x	
Rustudfældninger		x	
Underside betonplade:	Ja	Nej	Bemærkninger
Afsprængning af beton	x		Afsprængning af beton ved midt af altanværn.
Revnedannelser	x		Udliggerjern er rusten (højre side).
Rustudfældninger		x	
Gennemsvivning af vand		x	
Rækværk bemærkninger:			
Håndliste er rusten.			
Altanværn er revnet i højre side.			
Øvrige bemærkninger:			
Sålbænk er flækket.

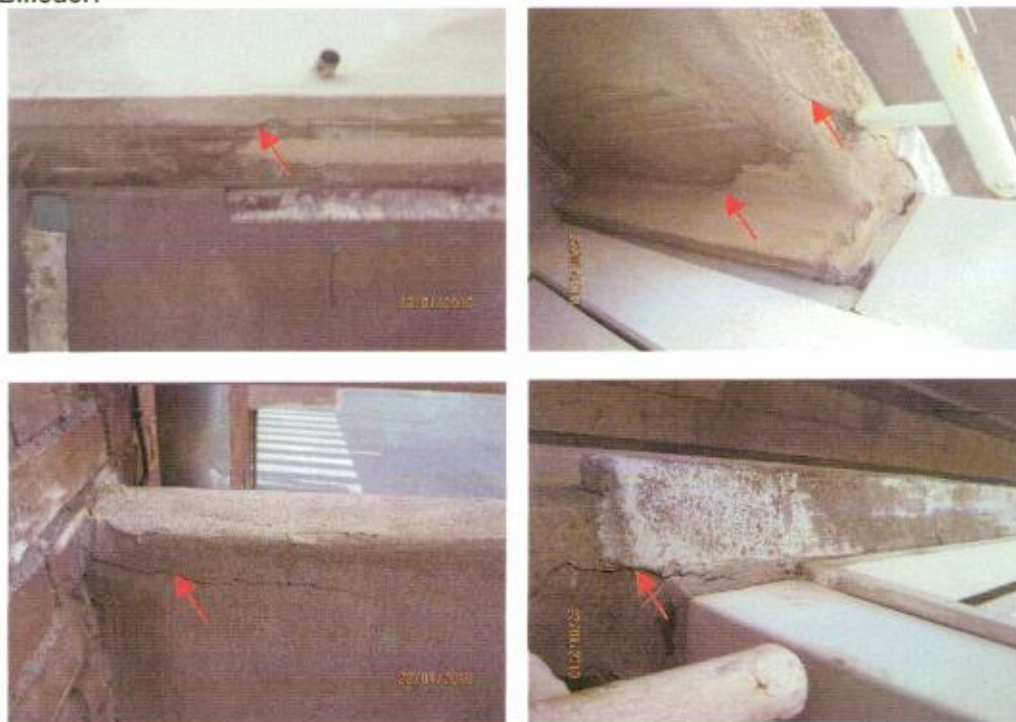
Altan registrering	
Adresse: Sundholmsvej 113, 1. Tv

Altantilstand			
Overside betonplade:	Ja	Nej	Bemærkninger
Afsprængning af beton		x	
Revnedannelser		x	
Rustudfældninger		x	
Underside betonplade:	Ja	Nej	Bemærkninger
Afsprængning af beton		x	
Revnedannelser	x		Udliggerjern er rusten (midt).
Rustudfældninger		x	
Gennemsvivning af vand		x	
Rækværk bemærkninger:			
Håndliste er rusten.			
Altanværn er revnet i højre side.			
Altanværn er revnet i venstre side.			
Øvrige bemærkninger:			
Sålbænk er revnet.

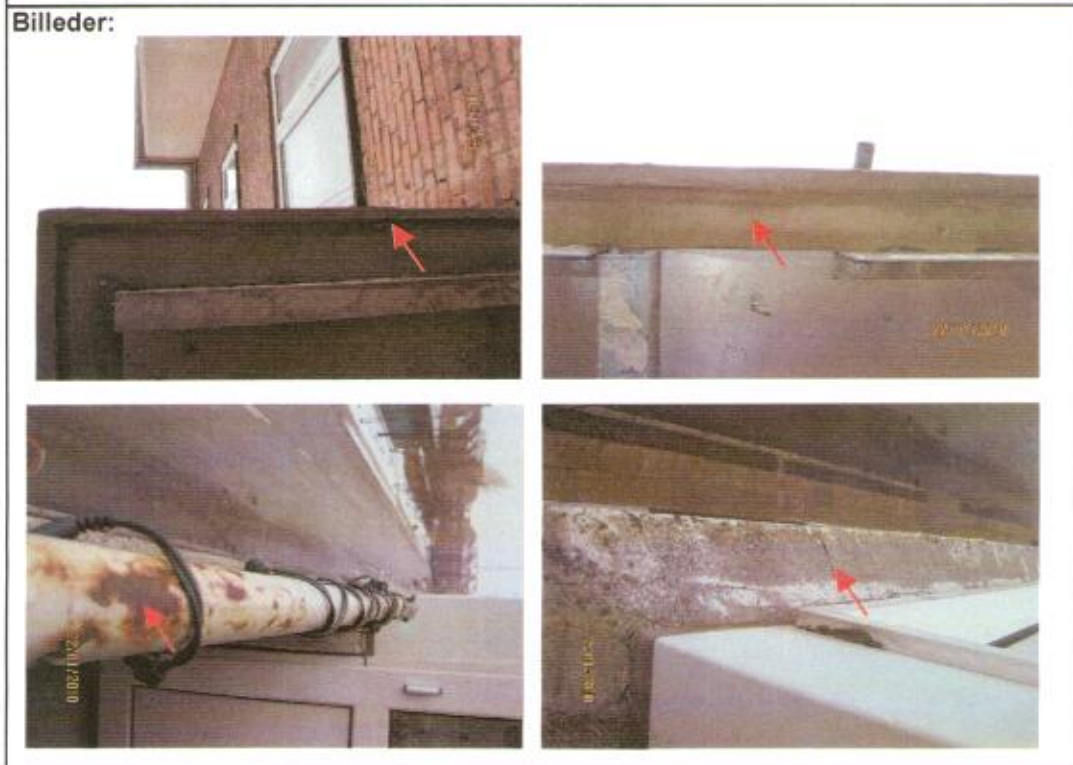
Altan registrering	
Adresse: Sundholmsvej 113, 2. Th

Altantilstand			
Overside betonplade:	Ja	Nej	Bemærkninger
Afsprængning af beton		x	
Revnedannelser		x	
Rustudfældninger		x	
Underside betonplade:	Ja	Nej	Bemærkninger
Afsprængning af beton		x	
Revnedannelser	x		Udliggerjern er rustne (højre + venstre)
Rustudfældninger		x	
Gennemsvivning af vand		x	
Rækværk bemærkninger: Håndliste er rusten. Altanværn er revnet i højre side.			
Øvrige bemærkninger: Sålbank er flækket.

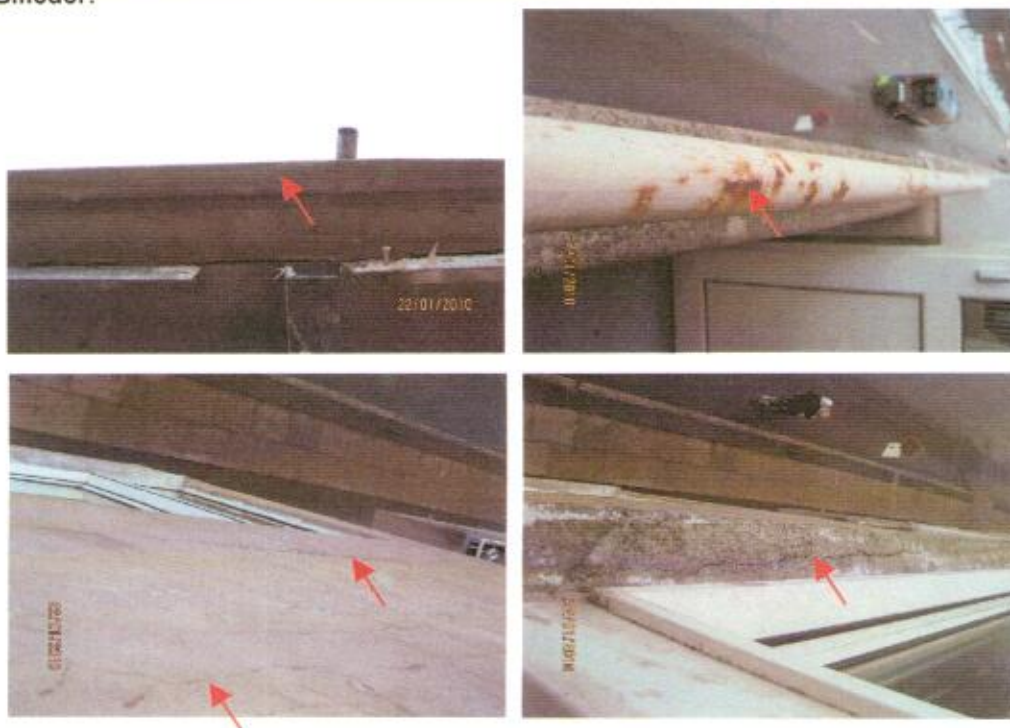
Altan registrering	
Adresse: Sundholmsvej 113, 2. Tv

Altantilstand			
Overside betonplade:	Ja	Nej	<i>Bemærkninger</i>
<i>Afsprængning af beton</i>		x	
<i>Revnedannelser</i>		x	
<i>Rustudfældninger</i>		x	
Underside betonplade:	Ja	Nej	<i>Bemærkninger</i>
<i>Afsprængning af beton</i>		x	
<i>Revnedannelser</i>	x		Udliggerjern er rustent (midt).
<i>Rustudfældninger</i>		x	
<i>Gennemsvivning af vand</i>		x	
Rækværk bemærkninger: Håndliste er rusten. Altanværn ved karnap er revnet.			
Øvrige bemærkninger: Sålbænk er revnet.

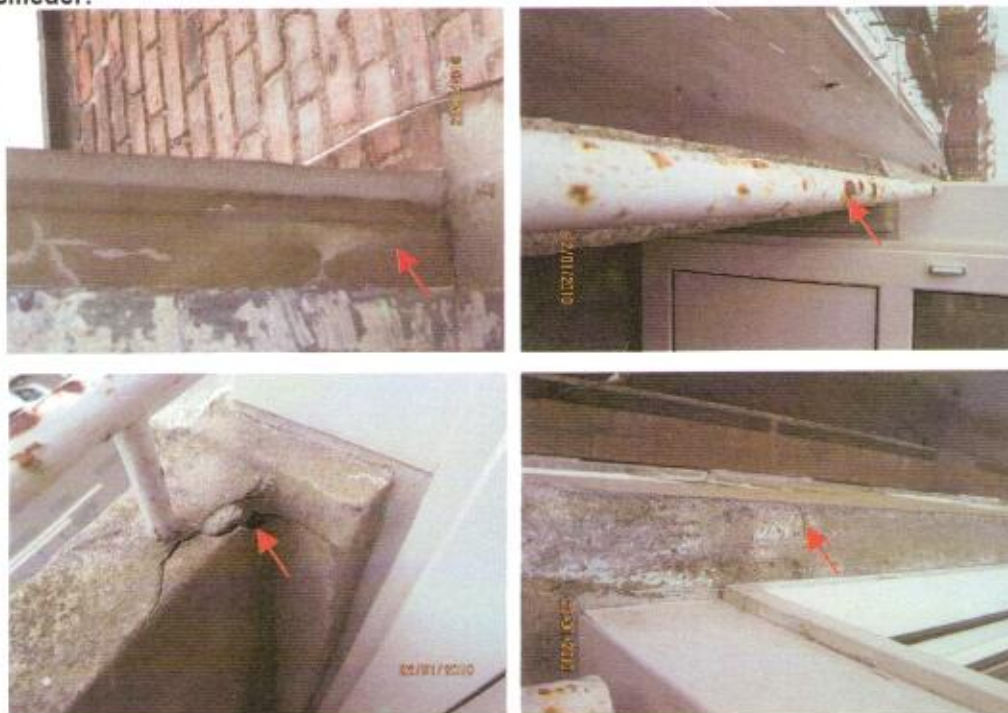
Altan registrering	
Adresse: Sundholmsvej 113, 3. Th

Altantilstand			
Overside betonplade:	Ja	Nej	Bemærkninger
Afsprængning af beton		x	
Revnedannelser		x	
Rustudfældninger		x	
Underside betonplade:	Ja	Nej	Bemærkninger
Afsprængning af beton		x	
Revnedannelser	x		Udliggerjern er rustent (højre side).
Rustudfældninger		x	
Gennemsvivning af vand		x	
Rækværk bemærkninger: Håndliste er rusten. Altanværn er revnet i venstre side.			
Øvrige bemærkninger: Sålbænk er revnet.

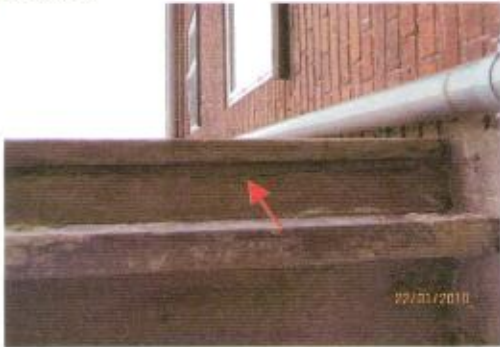
Altan registrering	
Adresse: Sundholmsvej 113, 3. Tv

Altantilstand			
Overside betonplade:	Ja	Nej	<i>Bemærkninger</i>
<i>Afsprængning af beton</i>			
<i>Revnedannelser</i>			
<i>Rustudfældninger</i>			
Underside betonplade:	Ja	Nej	<i>Bemærkninger</i>
<i>Afsprængning af beton</i>		x	
<i>Revnedannelser</i>	x		Udliggerjern er rustne (højre + venstre).
<i>Rustudfældninger</i>		x	
<i>Gennemsvivning af vand</i>		x	
Rækværk bemærkninger:			
Øvrige bemærkninger:			
Det har ikke været muligt at få adgang til lejligheden, hvorfor overside altan ikke er inspiceret.			
Billeder:

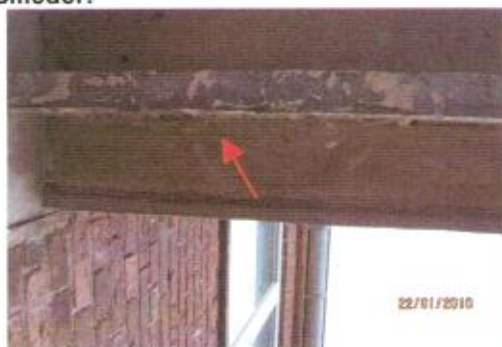
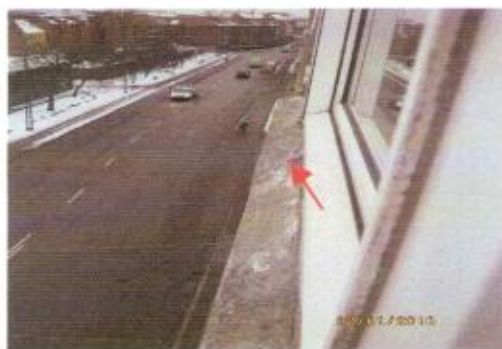
Altan registrering	
Adresse: Sundholmsvej 113, 4. Th

Altantilstand			
Overside betonplade:	Ja	Nej	Bemærkninger
Afsprængning af beton		x	
Revnedannelser		x	
Rustudfældninger		x	
Underside betonplade:	Ja	Nej	Bemærkninger
Afsprængning af beton		x	
Revnedannelser	x		Udliggerjern er rustent (højre side).
Rustudfældninger		x	
Gennemsvivning af vand		x	
Rækværk bemærkninger: Håndliste er rusten.			
Øvrige bemærkninger: Sålbænk er revnet.

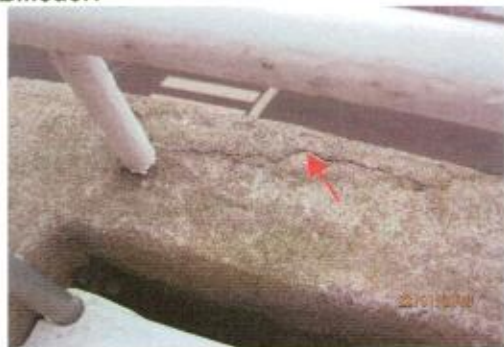
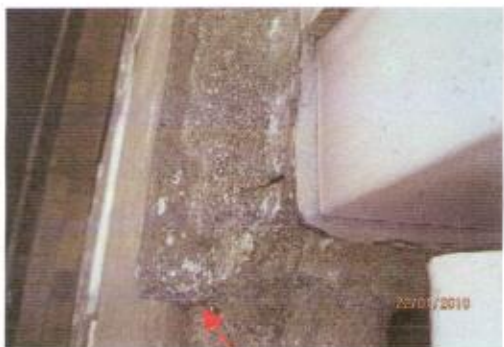
Altan registrering	
Adresse: Sundholmsvej 113, 4. Tv

Altantilstand			
Overside betonplade:	Ja	Nej	Bemærkninger
Afsprængning af beton		x	
Revnedannelser		x	
Rustudfældninger		x	
Underside betonplade:	Ja	Nej	Bemærkninger
Afsprængning af beton			
Revnedannelser			
Rustudfældninger			
Gennemsvivning af vand			
Rækværk bemærkninger: Altanværn er revnet, hvor håndliste er monteret.			
Øvrige bemærkninger: Sålbænk er revnet. Det har ikke været muligt at inspicere underside af altanbund.
