Drifts- og vedligeholdelsesplan

E/F Engsund

Altaner, facader og sålbænke

Februar 2010

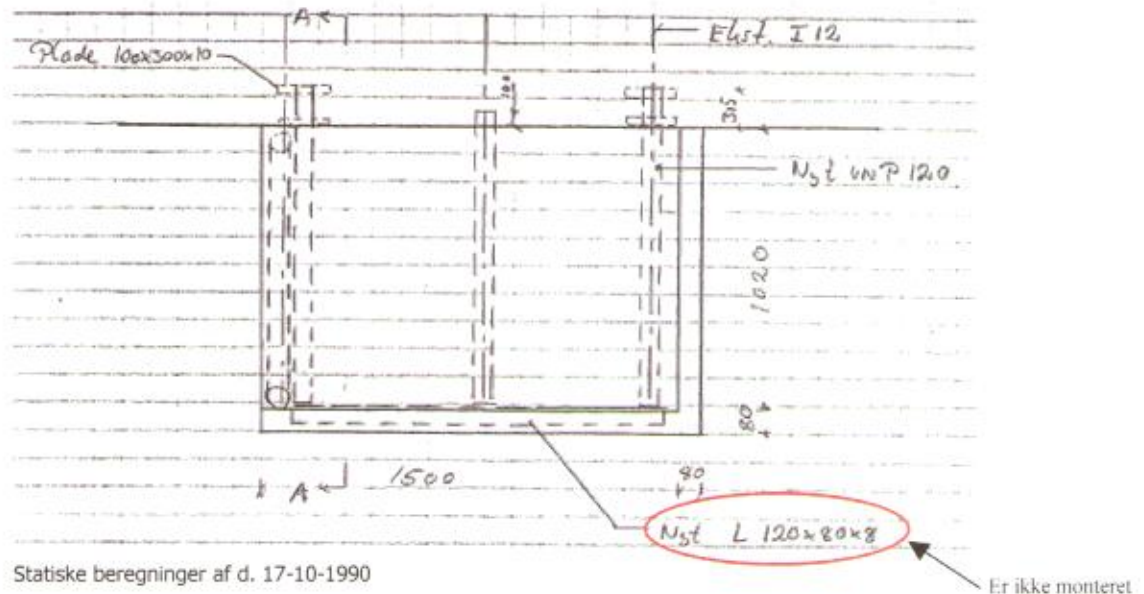
Man har i 1990 etableret afstivning af 36 stk. altaner mod gadesiden via udkragede UNP 120 profiler i stål kvalitet S235. Altanafstivningen er ikke udført iht. de statiske beregninger da man ikke har monteret det forudsatte forkantsjern. Det anbefales således på det kraftigste, at kontrollere om det midterste afstivningsprofil er etableret som værende indspændt. -Se nedenstående uddrag fra de statiske beregninger.

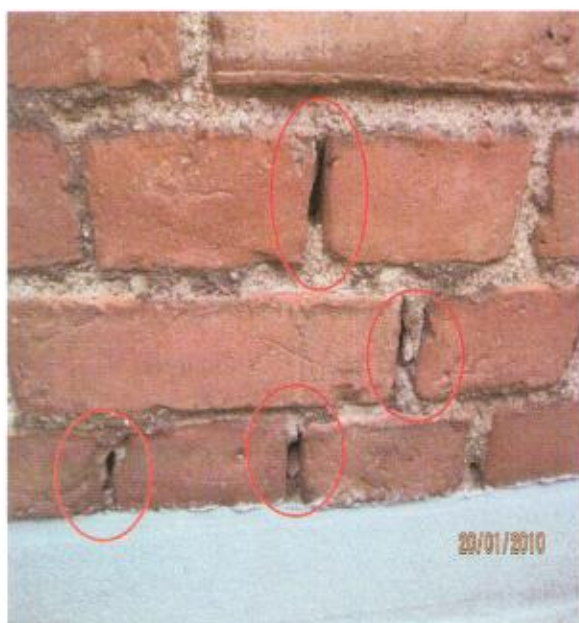
Fugerne i murværket er meget porøse og er mange steder forsøgt udbedret med en meget hård cementmørtel. Særligt facademurværkets studsfuger står åbne mange steder, hvilket giver risiko for vandindtrængning samt angreb af murbier/insekter.

Porøse samt åbne studsfuger i facademurværk

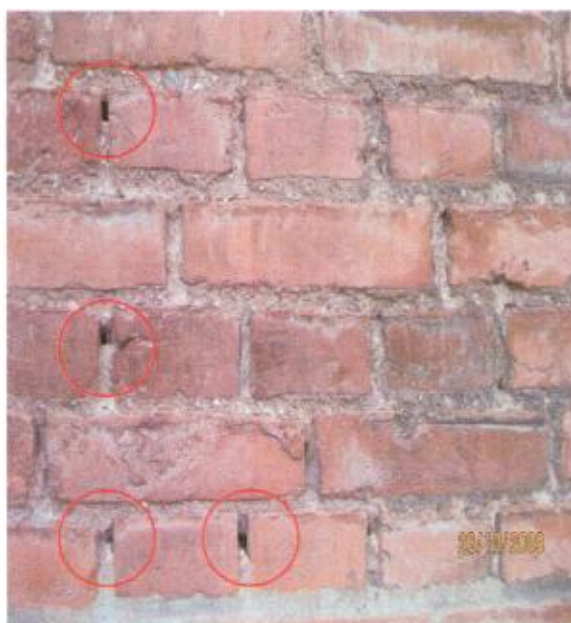
Porøse samt åbne studsfuger i facademurværk

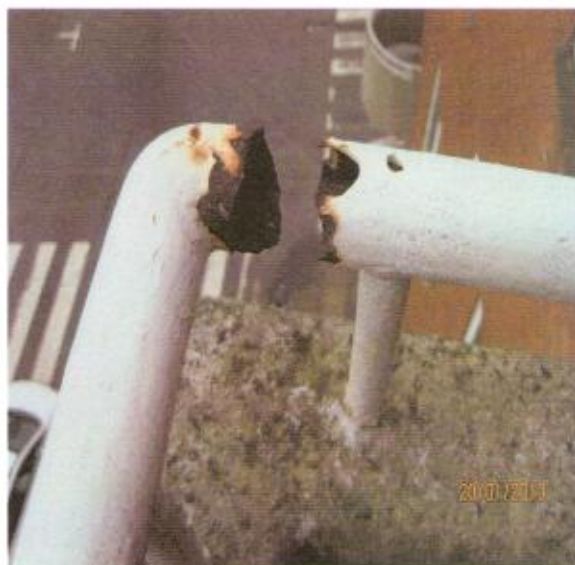
Den øverste håndliste er lavet af stålør som er nedstøbt i det armerede altanværn. Stålet er korroderet som følge af manglende malerbehandling og er enkelte steder gennemtæret i stålets fulde godstykkelse. Hvor stålhandlisten er nedstøbt i betonværnet, er denne ligeledes korroderet, hvorfor der på mange af altanerne ses revnedannelser samt betonafsprængninger i disse områder.

Gennemtæret håndliste

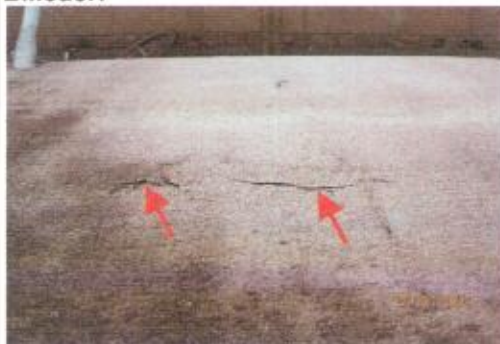
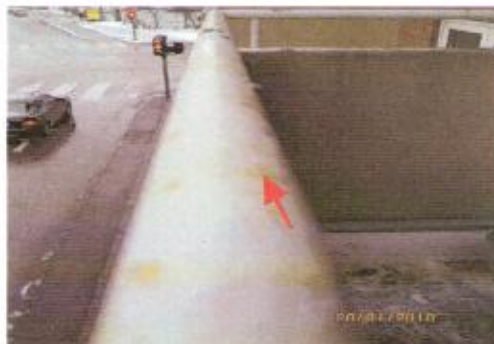
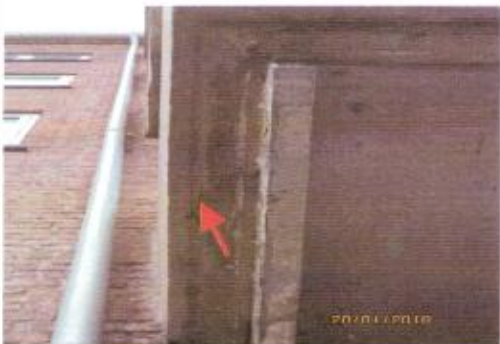
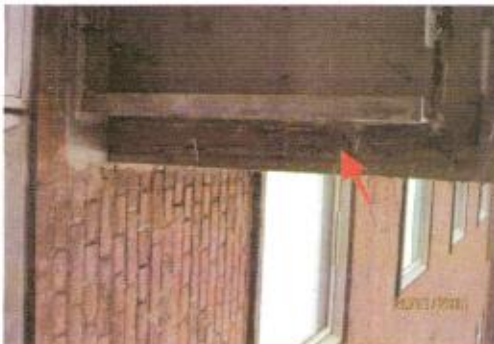
Altantilstand			
Overside betonplade:	Ja	Nej	<i>Bemærkninger</i>
<i>Afsprængning af beton</i>		x	
<i>Revnedannelser</i>		x	
<i>Rustudfældninger</i>		x	
Underside betonplade:	Ja	Nej	<i>Bemærkninger</i>
<i>Afsprængning af beton</i>		x	
<i>Revnedannelser</i>	x		Ved højre og venstre udliggerjern.
<i>Rustudfældninger</i>	x		Ved højre og venstre udliggerjern.
<i>Gennemsvivning af vand</i>		x	
Rækværk bemærkninger:			
<p>Betonrækværk er revnet på udvendig side mod gadeside.</p> <p>Metalhåndliste er rusten / Maling skaller af.</p>			
Øvrige bemærkninger:			
Sålbænk ved vindue er revnet.

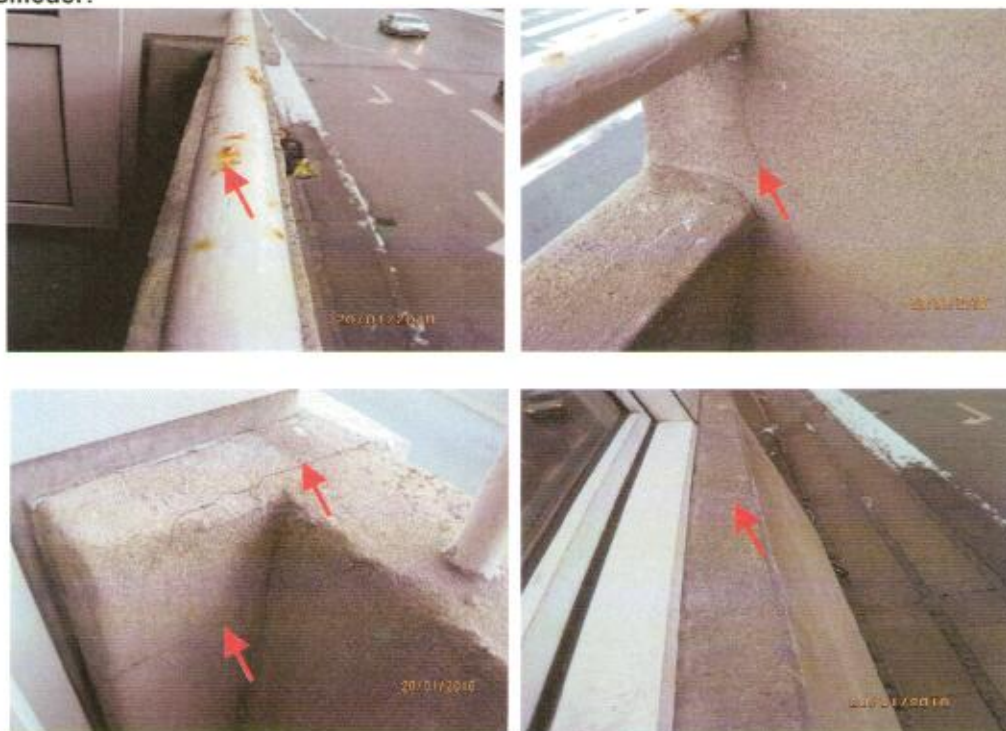
Altan registrering	
Adresse: Englandsvej 14, 1. Tv

Altantilstand			
Overside betonplade:	Ja	Nej	Bemærkninger
Afsprængning af beton		x	
Revnedannelser		x	
Rustfældninger		x	
Underside betonplade:	Ja	Nej	Bemærkninger
Afsprængning af beton		x	
Revnedannelser		x	
Rustfældninger		x	
Gennemsvivning af vand		x	
Rækværk bemærkninger:			
Håndliste er rusten.			
Altanværn er revnet i højre side ved karnap.			
Altanværn er revnet i venstre side.			
Øvrige bemærkninger:			
Sålbænk ved vindue er revnet.

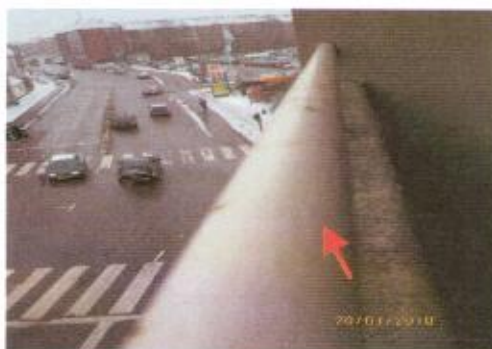
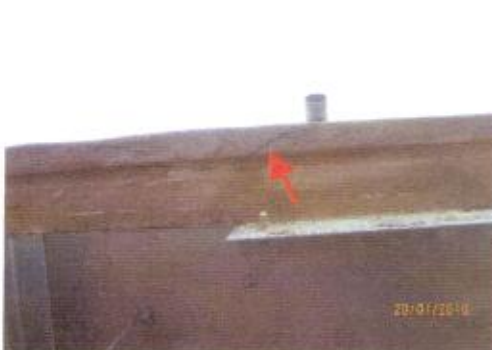
Altantilstand			
Overside betonplade:	Ja	Nej	Bemærkninger
Afsprængning af beton		x	
Revnedannelser		x	
Rustudfældninger		x	
Underside betonplade:	Ja	Nej	Bemærkninger
Afsprængning af beton		x	
Revnedannelser	x		Revne ved midterste udliggerjern.
Rustudfældninger		x	
Gennemsvivning af vand		x	
Rækværk bemærkninger:			
Håndliste er rusten.			
Hul i brystning fra stillads.			
Øvrige bemærkninger:

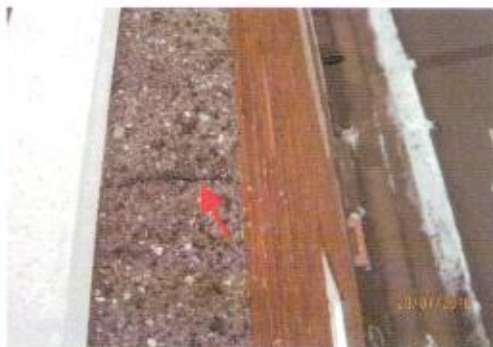
Altan registrering	
Adresse: Englandsvej 14, 4. Th

Altantilstand			
Overside betonplade:	Ja	Nej	Bemærkninger
Afsprængning af beton		x	
Revnedannelser		x	
Rustudfældninger		x	
Underside betonplade:	Ja	Nej	Bemærkninger
Afsprængning af beton		x	
Revnedannelser	x		Revnet ved højre udliggerjern.
Rustudfældninger		x	
Gennemsvivning af vand		x	
Rækværk bemærkninger: Håndliste er rusten.			
Øvrige bemærkninger: Sålbænk ved vindue er revnet.

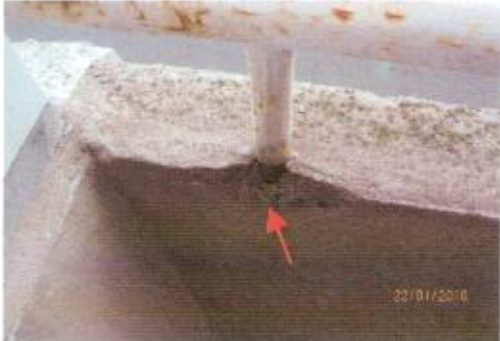
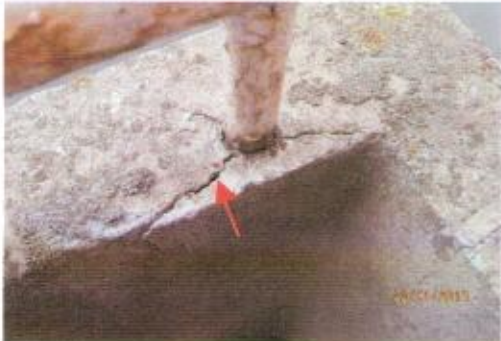
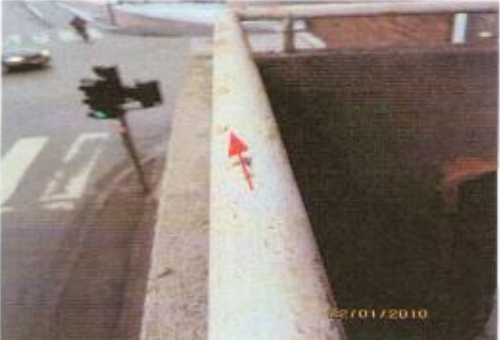
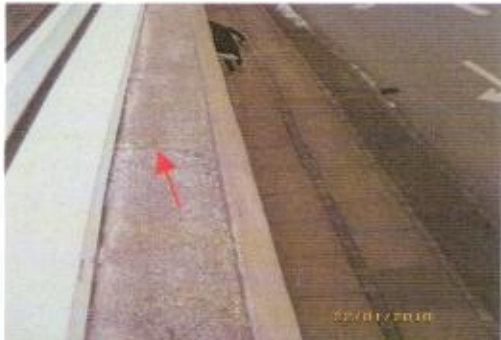
Altan registrering	
Adresse: Englandsvej 16, 1. Th

Altantilstand			
Overside betonplade:	Ja	Nej	Bemærkninger
Afsprængning af beton		x	
Revnedannelser		x	
Rustudfældninger		x	
Underside betonplade:	Ja	Nej	Bemærkninger
Afsprængning af beton		x	
Revnedannelser	x		Revne ved højre udliggerjern.
Rustudfældninger		x	
Gennemsvivning af vand		x	
Rækværk bemærkninger:			
Håndliste er rusten.			
Værn er revnet ved fastgørelse af håndliste.			
Øvrige bemærkninger:			
Sålbænk er flækket.			
Billeder:

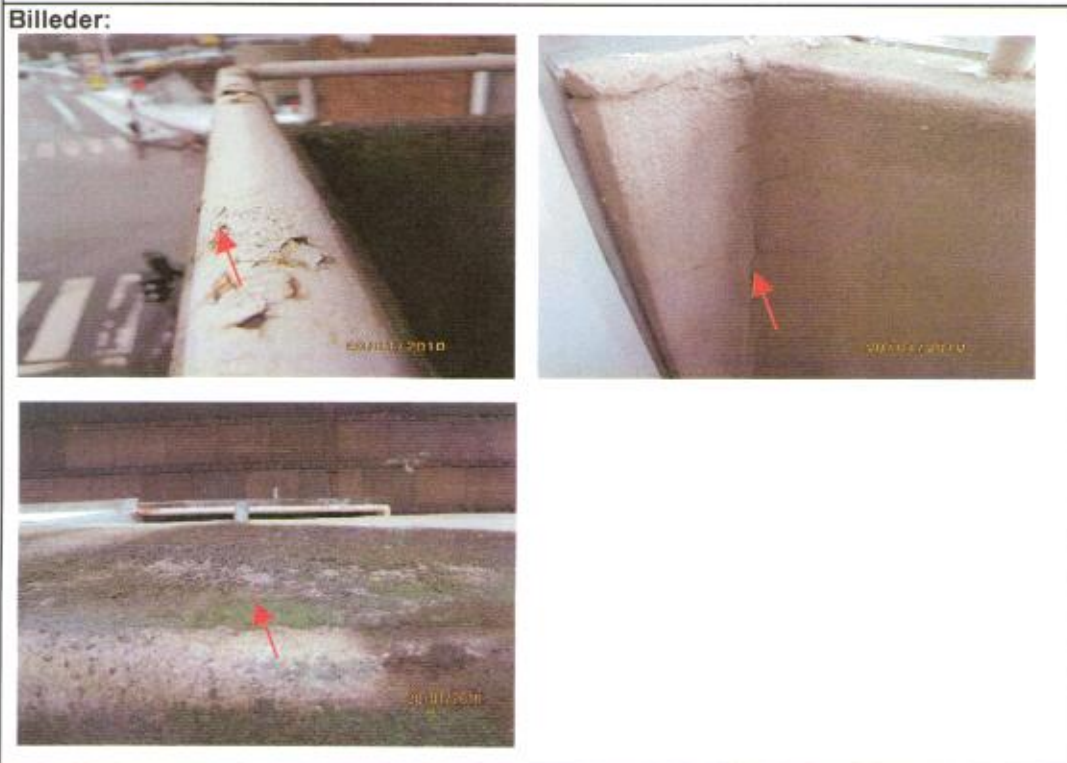
Altan registrering	
Adresse: Englandsvej 16, 2. Th

Altantilstand			
Overside betonplade:	Ja	Nej	Bemærkninger
Afsprængning af beton		x	
Revnedannelser		x	
Rustudfældninger		x	
Underside betonplade:	Ja	Nej	Bemærkninger
Afsprængning af beton		x	
Revnedannelser	x		Revner i betonen ved udliggerjern.
Rustudfældninger		x	
Gennemsvivning af vand		x	
Rækværk bemærkninger:			
Håndliste er rusten.			
Betonbrystning revnet i højre side ved karnap.			
Øvrige bemærkninger:			
Mosbegroning på altanværn.

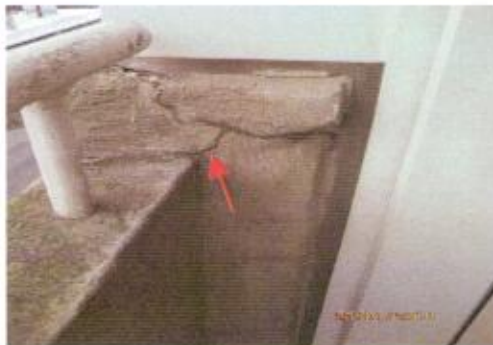
Altantilstand			
Overside betonplade:	Ja	Nej	Bemærkninger
Afsprængning af beton		x	
Revnedannelser		x	
Rustudfældninger		x	
Underside betonplade:	Ja	Nej	Bemærkninger
Afsprængning af beton		x	
Revnedannelser		x	
Rustudfældninger		x	
Gennemsvivning af vand		x	
Rækværk bemærkninger: Maling skaller af på håndliste. Revner ved karnap.			
Øvrige bemærkninger: Sålbænk er flækket.

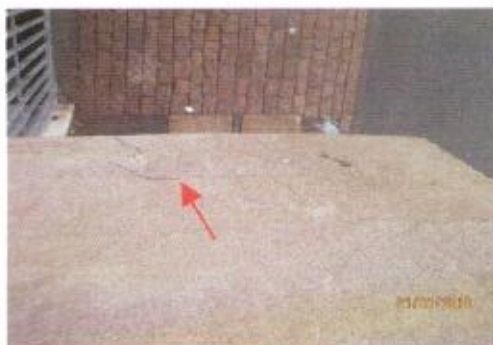
Altantilstand			
Overside betonplade:	Ja	Nej	Bemærkninger
Afsprængning af beton		x	
Revnedannelser		x	
Rustudfældninger		x	
Underside betonplade:	Ja	Nej	Bemærkninger
Afsprængning af beton	x		Højre udliggerjern er rustent.
Revnedannelser	x		Højre udliggerjern er rustent.
Rustudfældninger		x	
Gennemsvivning af vand		x	
Rækværk bemærkninger: Håndliste er rusten. Pudsafskalling ved karnap.			
Øvrige bemærkninger: Sålbænk er revnet.

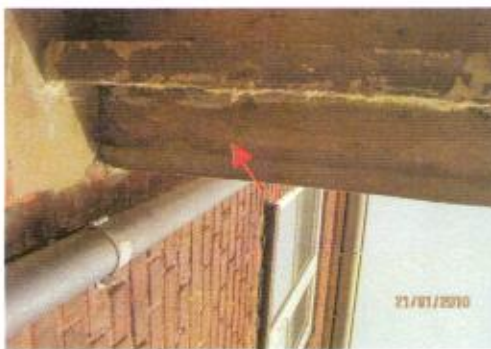
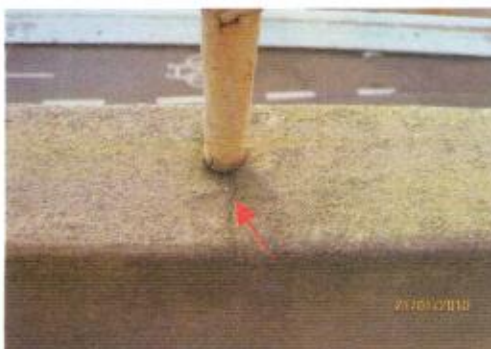
Altantilstand			
Overside betonplade:	Ja	Nej	Bemærkninger
Afsprængning af beton		x	
Revnedannelser		x	
Rustudfældninger		x	
Underside betonplade:	Ja	Nej	Bemærkninger
Afsprængning af beton		x	
Revnedannelser	x		Udliggerjern er rustent (højre side).
Rustudfældninger		x	
Gennemsvivning af vand		x	
Rækværk bemærkninger:			
Altanværn er revnet ved håndliste.			
Håndliste er rusten.			
Øvrige bemærkninger:			
Nyt indspændt U-profil er ikke omstøbt tilstrækkeligt.

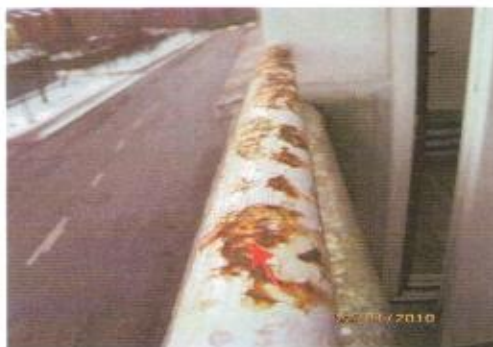
Altantilstand			
Overside betonplade:	Ja	Nej	Bemærkninger
Afsprængning af beton		x	
Revnedannelser		x	
Rustudfældninger		x	
Underside betonplade:	Ja	Nej	Bemærkninger
Afsprængning af beton		x	
Revnedannelser	x		Udliggerjern er rustent (højre side).
Rustudfældninger		x	
Gennemsvivning af vand		x	
Rækværk bemærkninger: Håndliste er rusten.			
Øvrige bemærkninger: Sålbænk er revnet.

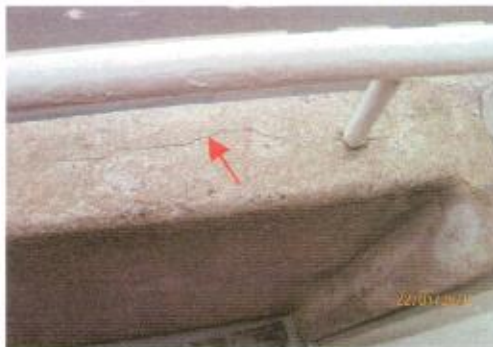
Altan registrering	
Adresse: Sundholmsvej 113, 4. Tv

Altantilstand			
Overside betonplade:	Ja	Nej	Bemærkninger
Afsprængning af beton		x	
Revnedannelser		x	
Rustudfældninger		x	
Underside betonplade:	Ja	Nej	Bemærkninger
Afsprængning af beton			
Revnedannelser			
Rustudfældninger			
Gennemsvivning af vand			
Rækværk bemærkninger: Altanværn er revnet, hvor håndliste er monteret.			
Øvrige bemærkninger: Sålbænk er revnet. Det har ikke været muligt at inspicere underside af altanbund.
